# PEPRI CENTRO. CATALOGO DE EDIFICIOS PROTEGIDOS

<b>Situación</b>	VICTORIA, Nº 19	
<b>Edificio</b>	185	<b>Zon</b> II
<b>Grado Protección</b>	ARQUITECTONICA I	
<b>Fach.</b>	<input type="radio"/>	<b>Tipol.</b> <input type="radio"/> <b>Elem.</b> <input type="radio"/>
<b>Estilo</b>	Decimonónico Malagueño	
<b>Autor</b>		
<b>Epoca</b>	S. XX- 2ª Mitad

**Situación** VICTORIA, Nº 19

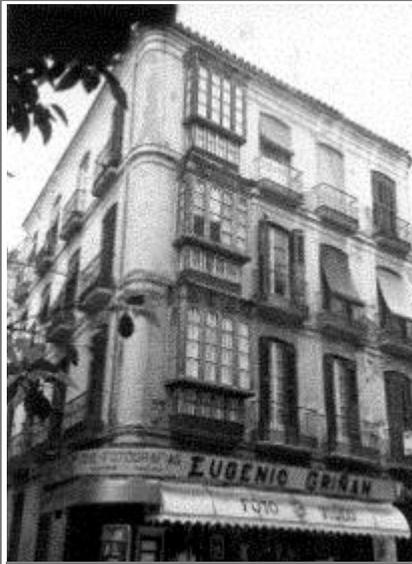
Edificio en esquina con la calle Pedro Molina, de bajo y tres plantas separadas por impostas. Los vanos, todos de arco rebajado, se distribuyen en 4 ejes en cada una de sus fachadas.

El bajo, transformado por la ubicación de un comercio, conserva en parte el zócalo de ladrillo y ventanas empotradas con rejería de fundición. En su extremo de la fachada principal se abre la portada, de arco rebajado con clave resaltada, guarnecida en piedra y con plintas cajeadas. Da acceso a un zaguán con solería de mármol y zócalo de azulejos de tradición sevillana.

Las plantas superiores presentan balcones con losa de piedra y rejería de fundición. Uno de los ejes extremos de la fachada principal se ha destacado mediante la dotación de cierros de madera de amplitud decreciendo en altura. Remata el edificio una cornisa escalonada.
