PEPRI CENTRO. CATALOGO DE EDIFICIOS PROTEGIDOS

Situación	VICTORIA, Nº 21	
Edificio	187	Zon II
Grado Protección	ARQUITECTONICA II	
Fach.	<input type="radio"/>	Tipol. <input type="radio"/>
		Elem. <input checked="" type="radio"/>
Estilo	Decimonónico Malagueño	
Autor		
Epoca	S. XIX - Reformado S. XX

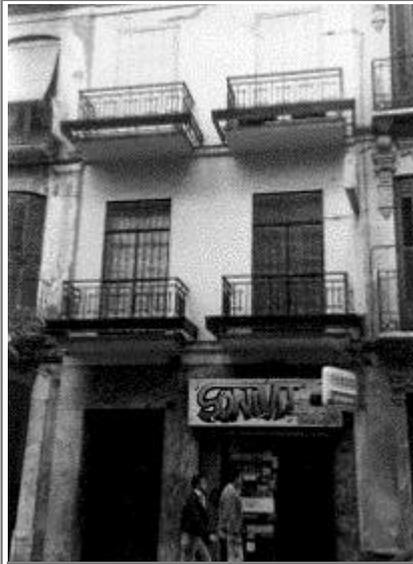
Edificio de viviendas entre medianeras, que aunque debe responder a una construcción del S. XIX, se encuentra en fachada totalmente reformada, perdiendo su carácter histórico.

Pese a ello, mantiene las dimensiones y ordenación de huecos propio de las viviendas decimonónicas aún conservadas en esta calle, coincidiendo su altura y líneas de imposta en la mayoría de los casos.

El bajo, actualmente transformado, conserva portal de acceso a la izquierda con un pequeño zaguán. Los pisos superiores, presentan en fachada dos huecos adintelados por planta con balcón de vuelo recto y reja moderna sin valor. Se corona por doble cornisa y terraza.

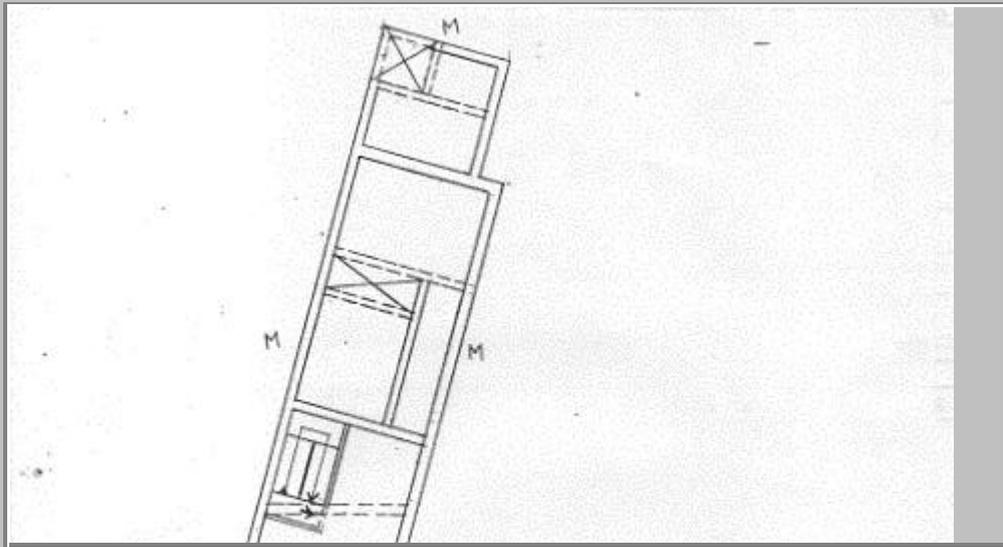
PLANOS Y FOTOS

Elementos de Interés: Otros: Composición de fachada.
Edificio totalmente renovado excepto la fachada y muros laterales.

Su planta se adapta a un solar- como en la mayoría de las viviendas de esta calle - más desarrollado en fondo que en fachada; de distribución muy irregular, con varios patios de luces.

La escalera no se sitúa tampoco con una intencionalidad de distribuir el espacio.
