PEPRI CENTRO. CATALOGO DE EDIFICIOS PROTEGIDOS

Situación	VITAL AZA, Nº 4	
Edificio	198	Zon II
Grado Protección	ARQUITECTONICA II	
Fach.	<input checked="" type="radio"/>	Tipol. <input type="radio"/>
		Elem. <input checked="" type="radio"/>
Estilo	Decimonónico Malagueño	
Autor		
Epoca	S. XIX - Mediación

Situación VITAL AZA, Nº 4

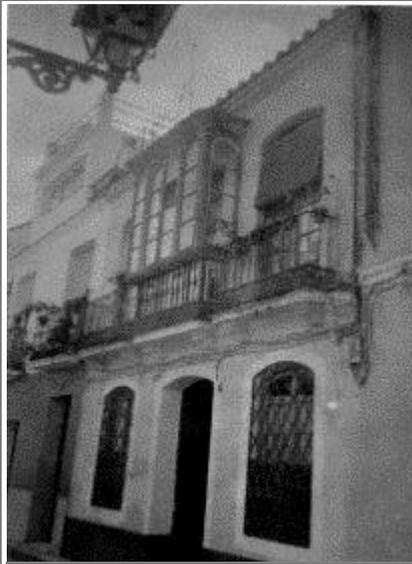
Vivienda entre medianerías con bajo y una planta, con tres huecos de fachada, todos ellos con arco rebajado. La portada centra el bajo entre ventanas con rejería de fundición empotrada formando red de rombos. Los balcones de la 1ª planta apoyan en ménsulas sobre la imposta y tienen rejería de fundición, resaltando el eje central con ciervo acristalado de madera. Remata con cornisa escalonada.

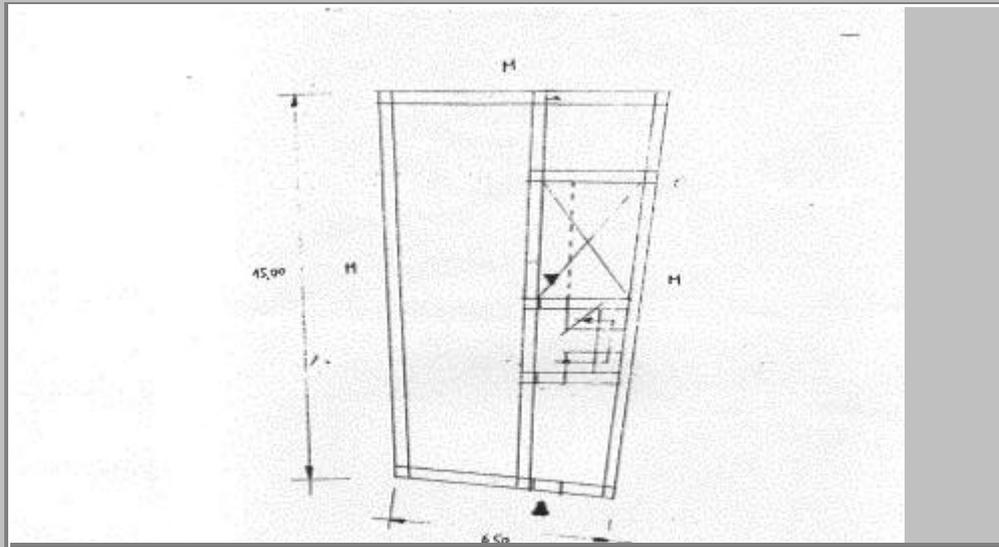
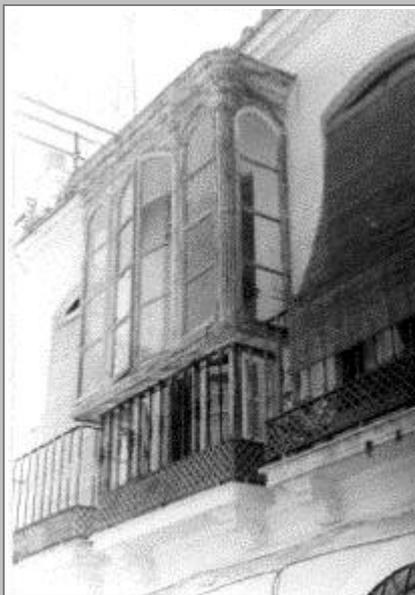
PLANOS Y FOTOS

Uso Actual: Viv. Pluf.: En Planta alta y baja (AB).
Problemas de humedades.
Situación de progresivo abandono.

ACABADOS Y ANUNCIOS		<input type="radio"/>	HIGIENIZACION (ÁPERTURA DE PATIOS DE LUCES, ETC.)				<input type="radio"/>
Reparar	ESTRUCTURA	<input checked="" type="radio"/>	CUBIERTA	<input checked="" type="radio"/>	FACHADA	<input checked="" type="radio"/>	ACABADOS INTERIORES	<input checked="" type="radio"/>
	INSTALACIONES	<input checked="" type="radio"/>	OTROS	<input type="radio"/>				
Otros	POSIBILIDAD AMPLIACION ALTURA CON E.D.			<input type="radio"/>				
	POSIBILIDAD AMPLIACION OCUPACION CON E.D			<input type="radio"/>				
	TRATAMIENTO MEDIANERAS			<input type="radio"/>
