PEPRI CENTRO. CATALOGO DE EDIFICIOS PROTEGIDOS

Situación	ALAMOS, Nº 41	
Edificio	84	Zon II
Grado Protección	ARQUITECTONICA I	
Fach.	<input type="radio"/>	Tipol. <input type="radio"/>
Elem.	<input type="radio"/>	
Estilo	Barroco	
Autor		
Epoca	Fines S. XVIII (S.XIX)

Situación ALAMOS, N° 41

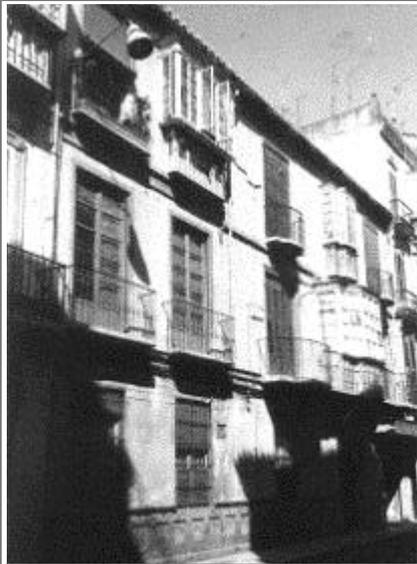
El núcleo primitivo de este edificio es de finales del S. XVIII, presentando una fachada de tres huecos con bajo y 2 plantas de balcones preñados con rejería de forja que en la planta principal se corre a los 3 huecos sosteniéndose por arbotantes y escuadras de forja y la cornisa escalonada que remata la portada. Se ha resaltado el eje central mediante cierros de madera acristalado del S. XIX.

La portada es adintelada rematada en cornisa escalonada.

Un zócalo posterior de ladrillo, une a este edificio otro posterior, de comienzos del S. XIX, con 2 huecos de fachada que presentan balcones con rejería de fundición y aunque sigue un ritmo semejante al anterior, la imposta queda a diferente altura y también la cornisa y en los recogeaguas se observa que son diferentes.

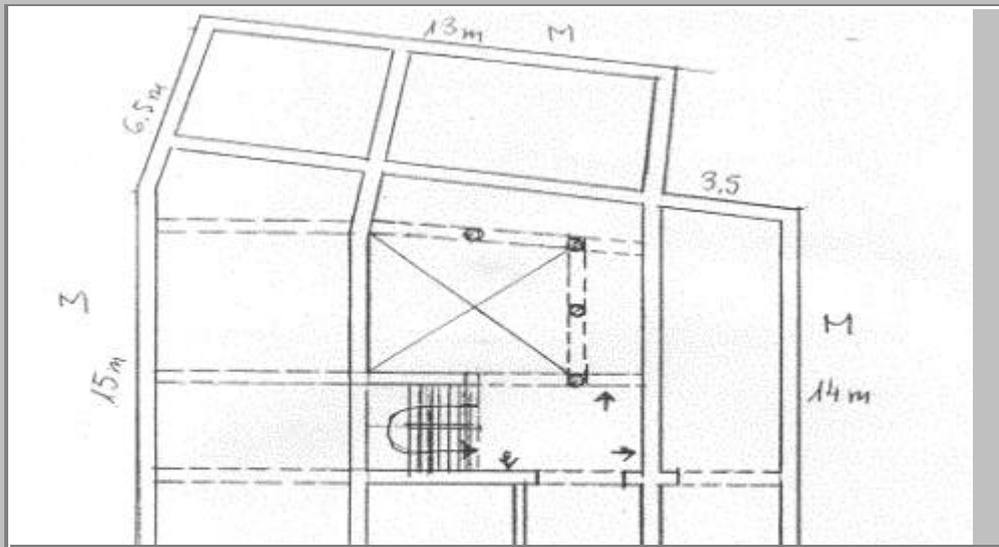
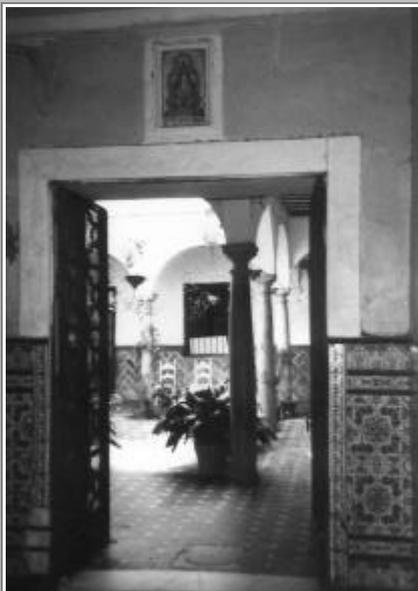
PLANOS Y FOTOS

El 1º núcleo tiene patio cuadrado con columnas toscanas de mármol en dos de sus lados que soportan arcos rebajados doblados siguiendo una tipología dieciochesca, pero a él asoman galerías acristaladas del S. XIX.
