PEPRI CENTRO. CATALOGO DE EDIFICIOS PROTEGIDOS

Situación	ALAMOS, Nº 43	
Edificio	85	Zon II
Grado Protección	ARQUITECTONICA II	
Fach.	<input checked="" type="radio"/>	Tipol. <input checked="" type="radio"/>
Elem.	<input checked="" type="radio"/>	
Estilo	Decimonónico Burgués Malagueño	
Autor		
Epoca	S. XIX - 2ª Mitad.

Situación ALAMOS, N° 43

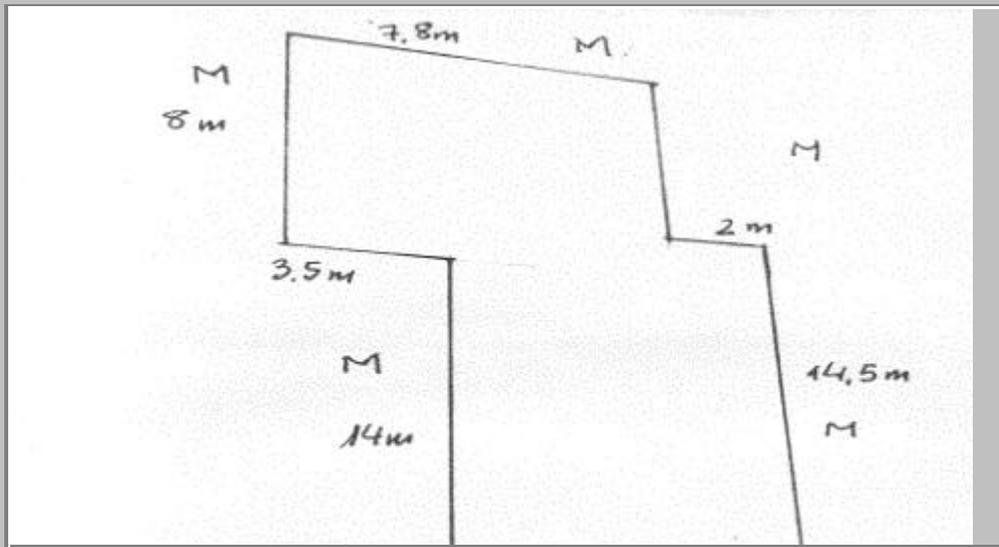
PLANOS Y FOTOS

Interior no visitado.
