PEPRI CENTRO. CATALOGO DE EDIFICIOS PROTEGIDOS

| Situación | ALVAREZ, Nº 14 | | |
| Edificio | 210 | Zon | III |
| Grado Protección | ARQUITECTONICA I | | |

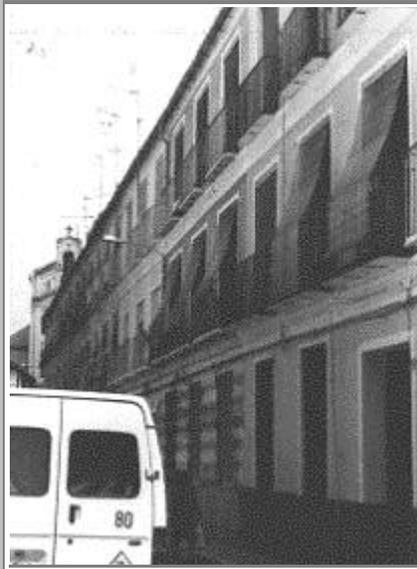
Edificio entre medianeras que forma parte del sencillo conjunto de las casas de la manzana de los números pares de esta calle; guarda unidad en cuanto a distribución y horizontalidad aunque se ha visto modificada por el añadido de zócalo de terrazo y alicatado en toda la planta baja. La puerta ocupa el eje izquierdo y en los dos restantes se abren ventanas enrejadas. Separados por impostas se encuentran los dos pisos en los que se abren balcones adintelados con sencillo enmarque; presentan escuadras y rejería simple.
