PEPRI CENTRO. CATALOGO DE EDIFICIOS PROTEGIDOS

Situación	CARRETERIA, Nº 11
Edificio	223
Zon	III
Grado Protección	ARQUITECTONICA I
Fach.	<input type="radio"/>
Tipol.	<input type="radio"/>
Elem.	<input type="radio"/>
Estilo	Decimonónico Malagueño
Autor	
Epoca	S. XIX - 1868

Situación CARRETERIA, Nº 11

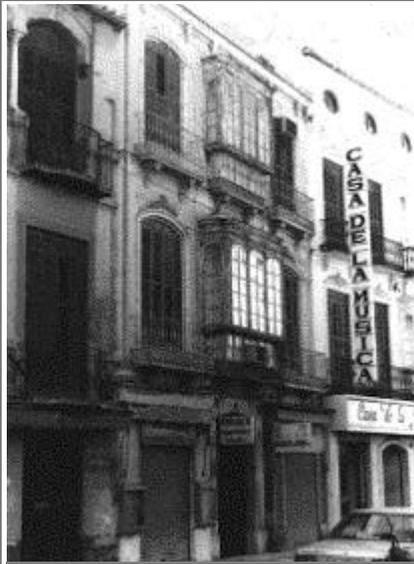
Inmueble entre medianeras con bajo y dos pisos de balcones de dintel curvado distribuidos en tres ejes. Conserva el zócalo y la portada centrada con un sencillo enmarque de piedra que recorre el hueco ligeramente arqueado. Las impostas marcan horizontalmente la separación entre los dos pisos de balcones guarnecidos con elementos florales y cierros en el eje central. Estos balcones se apoyan en ménsulas al igual que la cornisa que remata el edificio. El ingreso a éste presenta un zaguán con zócalo de mosaicos; un arco de medio punto con cancela de hierro permite el paso al patio de distribución cuadrado con columnas toscanas que sostienen arcos de medio punto rebajados; este patio, al que se abren las escaleras, cuenta con una fuente en el centro. En la cancela aparece la fecha 1.868.

Higienizar mediante patios de luces y ventilación los espacios interiores de las viviendas.
