PEPRI CENTRO. CATALOGO DE EDIFICIOS PROTEGIDOS

Situación	CARRETERIA, Nº 37	
Edificio	230	Zon III
Grado Protección	ARQUITECTONICA I	
Fach.	<input type="radio"/>	Tipol. <input type="radio"/> Elem. <input type="radio"/>
Estilo	Decimonónico Burgués Malagueño	
Autor		
Epoca	S. XIX

Situación CARRETERIA, Nº 37

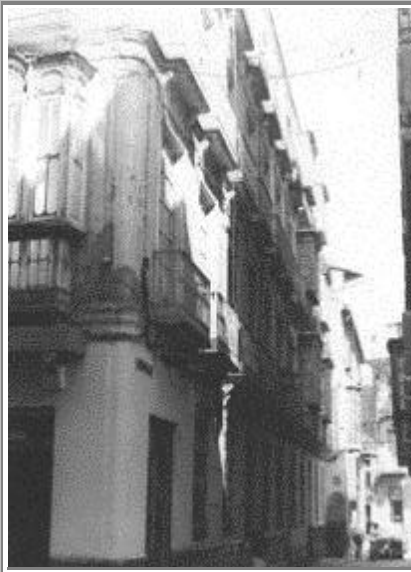
Edificio con bajo y tres plantas con dos líneas de fachada a C/ Carretería y Biedmas con 3 y 6 ejes de huecos respectivamente con homogeneidad en el tratamiento; acuerdan ambas calles en esquina. Presenta portada descentrada moldurada con dintel ligeramente curvado y cartela en la clave; conserva parte del zócalo especialmente en la fachada lateral. Las líneas de impostas marcan la separación entre pisos. En éstos se abren balcones adintelados apoyados en ménsulas. Se mantiene el diseño de la rejería con barrotes de fundición y greca inferior con elementos geométricos pero la decoración de los huecos decrece con la altura.

Los balcones del piso principal presentan las jambas tratadas a modo de pilastras cajeadas rematadas en forma de triglifos sobre los que descansan el tejazoz que protege la decoración floral sobre el dintel. Elementos semejantes presenta el piso 2º pero el tejadillo se remata con elementos puntiagudos. El piso 3º limita la decoración a un sencillo molduraje. Cierros de cuidada carpintería marcan el extremo derecho de la fachada a C/ Carretería.

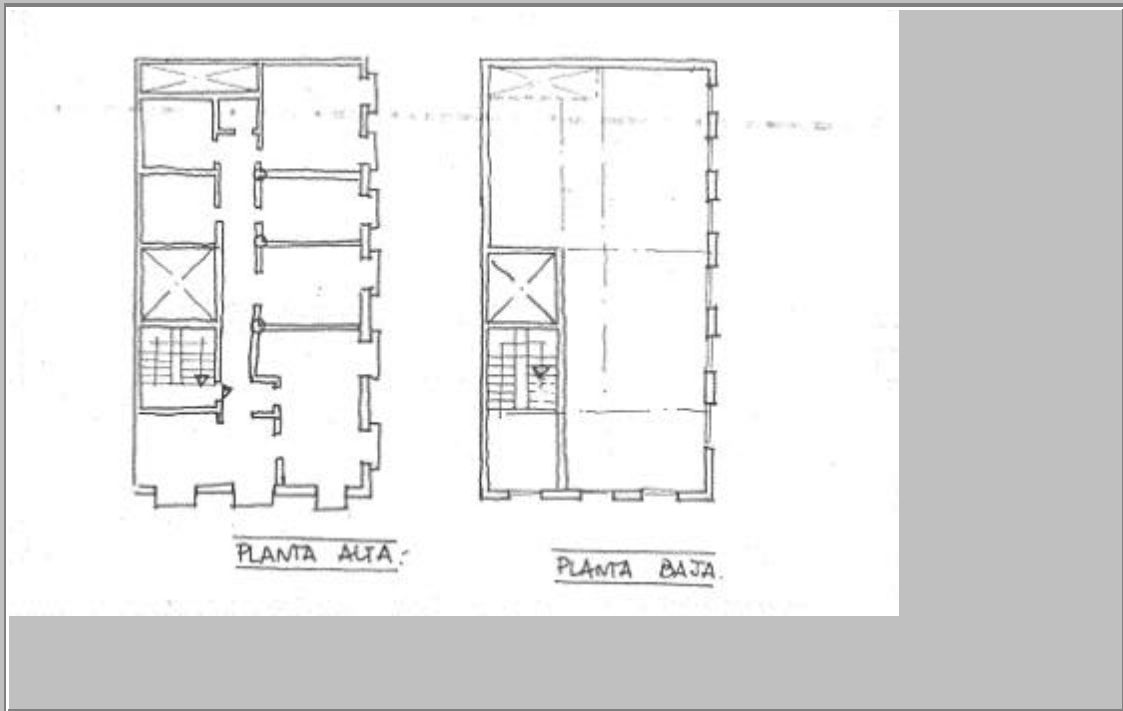
PLANOS Y FOTOS

- El último piso sufrió una reforma integral.
- Local de deportes reformado en planta baja.
