PEPRI CENTRO. CATALOGO DE EDIFICIOS PROTEGIDOS

Situación	CARRETERIA, Nº 61
Edificio	233
Zon	III
Grado Protección	ARQUITECTONICA I
Fach.	<input type="radio"/>
Tipol.	<input type="radio"/>
Elem.	<input type="radio"/>
Estilo	Barroco (Decimonónico Malagueño)
Autor	
Epoca	S. XVIII, S. XIX

233

CARRETERIA, Nº 61

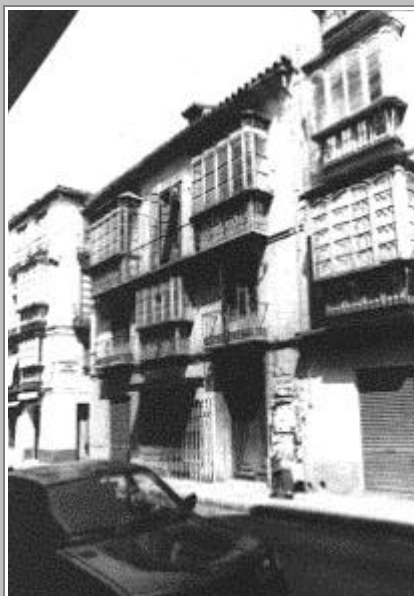
PLANOS Y FOTOS

Inmueble en esquina con fachada lateral a calle Molinillo del Aceite; es una caserón con tipología dieciochesca y carácter palacial. La planta baja, alterada en su fachada principal conserva sólo simple portal de hueco recto sin decoración.

La primera planta tres balcones de hueco recto sin decoración y la segunda, tres huecos iguales pero con petre de balcón corrido con tirantes y contrafuertes. Además, los huecos se recercan con moldura quebrada.

La fachada lateral, más popular, alterna distintos tipos de huecos sin orden establecido (balcón, ventanal enrejado, balcón empotrado, ventanillas.)

En esta fachada además se añade a modo de sobreplanta una altura en su lateral izquierdo.

Aunque la fachada principal presenta rasgos tipológicos decimonónicos como los balcones o el recercado de los huecos... La lateral es claramente del XVIII; por lo que el inmueble debió sufrir una intervención en el XIX.

Contiene soluciones formales (cierros, herrajes, etc), muy interesantes y de épocas con pocos testimonios conservados.
