PEPRI CENTRO. CATALOGO DE EDIFICIOS PROTEGIDOS

Situación	CARRETERIA, Nº 79
Edificio	234
Zon	III
Grado Protección	ARQUITECTONICA II
Fach.	<input type="radio"/>
Tipol.	<input type="radio"/>
Elem.	<input type="radio"/>
Estilo	Decimonónico Burgués Malagueño
Autor	
Epoca	S. XIX - 2ª Mitad.

CARRETERIA, Nº 79

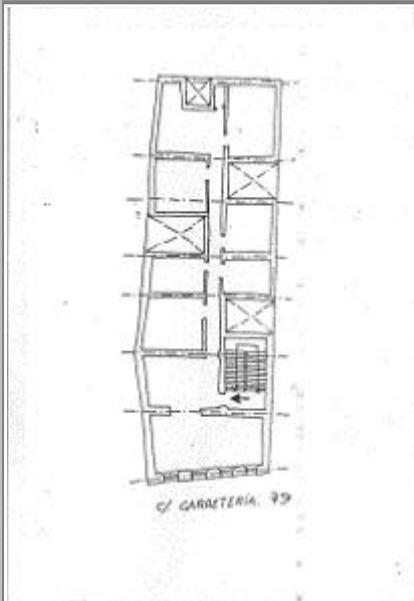
PLANOS Y FOTOS

Mal estado general.

Edificio de viviendas con bajo más tres plantas y un cuerpo de ático. Esta altura deja dos imponentes medianeras por la diferencia de altura con los edificios colindantes.

Presenta planta rectangular con tipología configurada por varios patios laterales de luces sin ninguno principal y cuerpo de escaleras también lateral.

La fachada presenta separación de plantas por impostas molduradas y en relieve.

Con tres huecos por planta, se centran estos en el bajo por portada ligeramente arqueada enmarcada en piedra. En las plantas superiores estos huecos, rectos, poseen balcones con decoración de motivo floral sobre el dintel.

En el ático, los balcones son empotrados y aunque con igual decoración, carecen de ménsulas de apoyo como los inferiores.

Los huecos de la izquierda en las tres plantas bajas poseen cierros de madera.
