PEPRI CENTRO. CATALOGO DE EDIFICIOS PROTEGIDOS

Situación	CARRETERIA, Nº 95	
Edificio	237	Zon III
Grado Protección	ARQUITECTONICA II	
Fach.	<input checked="" type="radio"/>	Tipol. <input type="radio"/> Elem. <input checked="" type="radio"/>
Estilo	Decimonónico Malagueño	
Autor		
Epoa	S. XIX - 2ª Mitad

Situación CARRETERIA, Nº 95

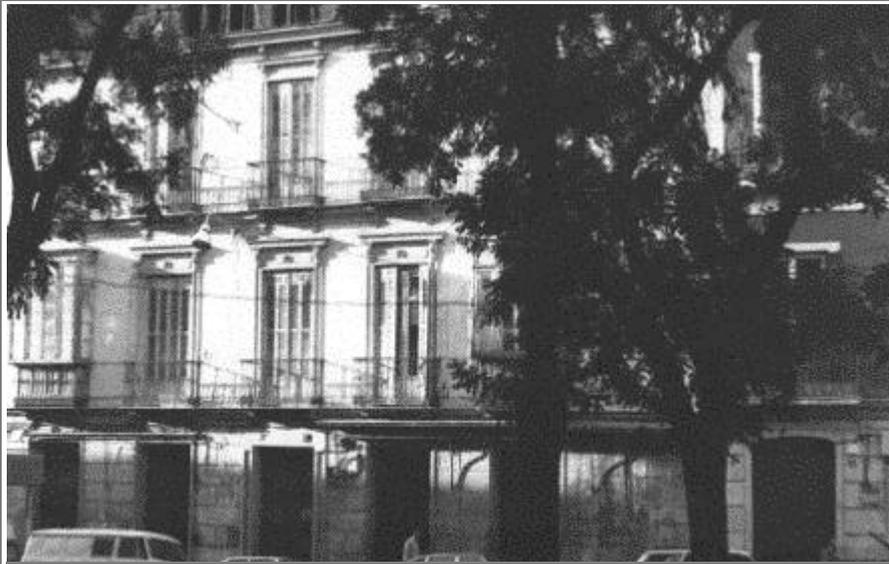
Edificio entre medianeras con bajo y dos pisos, separados por impostas, con cinco ejes de vanos adintelados por planta. Conjunto de marcada horizontalidad. El bajo se encuentra bien conservado con paramento estriado, zócalo y portada centrada, cuyas jambas se han tratado como pilastras cajeadas que sostienen el dintel; flanquean la entrada al inmueble dos puertas revocadas con montante de hierro. Los balcones del piso principal, apoyados en ménsulas presentan decoración semejante a la portada con especie de pilastras cajeadas en las jambas que sostienen el dintel que protege la decoración de placas recortadas; los balcones del último piso siguen el mismo modelo pero suprimiendo la decoración del dintel. Se encuentran deteriorados dos balcones extremos del segundo piso. La rejería utilizada es de barrotes con banda inferior de círculos. El piso principal presenta cierros de madera en los ejes extremos. Remata el conjunto una cornisa apoyada en ménsulas que coinciden con los ángulos de los balcones inferiores y que se duplican en los extremos de la fachada.
