PEPRI CENTRO. CATALOGO DE EDIFICIOS PROTEGIDOS

Situación	MADRE DE DIOS, Nº 39	
Edificio	248	Zon III
Grado Protección	ARQUITECTONICA II	
Fach.	<input checked="" type="radio"/>	Tipol. <input checked="" type="radio"/> Elem. <input type="radio"/>
Estilo	Historicismo	
Autor		
Epoca	S. XX

Situación MADRE DE DIOS, N° 39

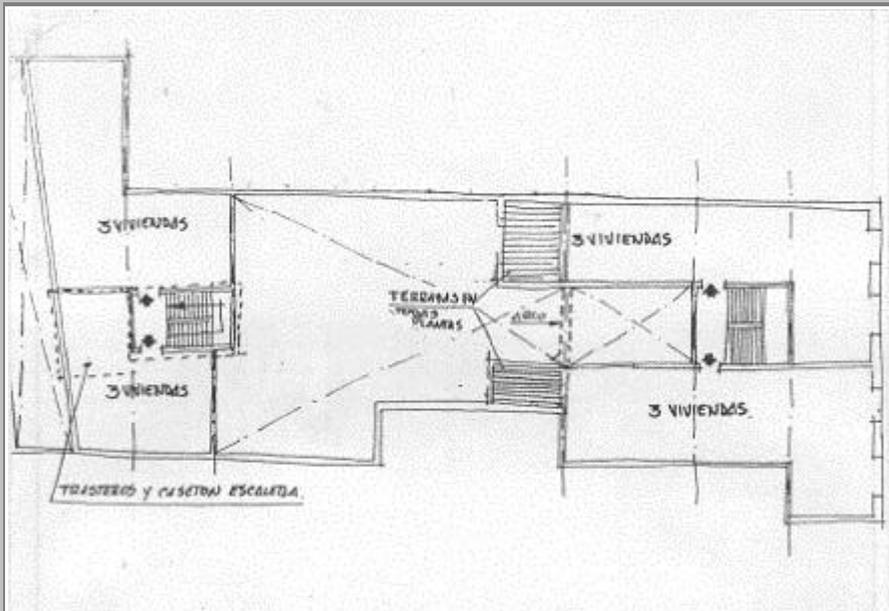
PLANOS Y FOTOS

- 1 bloque edificatorio a C/ Madre de Dios.
- 1 bloque edificatorio a gran patio interior.

La balaustrada (no tiene herrajes) está en estado regular.

Interesantísima disposición de los patios. Sobre todo del grande por lo que de posibilidad de localización de vivienda sin fachada aporta.

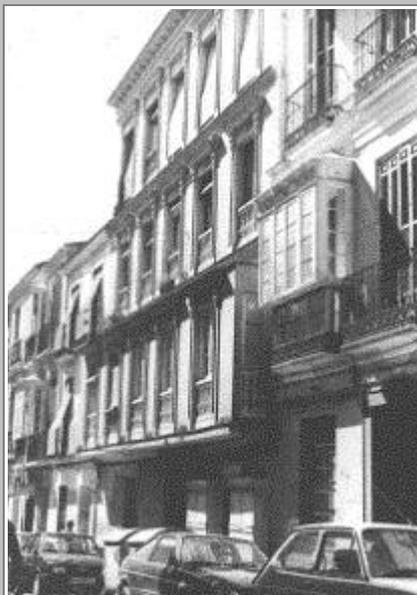
PLANOS Y FOTOS

Edificio entre medianerías organizado en bajo y tres pisos separados por impostas con cinco ejes de antepechos abalaustrados. El bajo, con zócalo, resulta muy macizo ya que sólo se abren una ventana enrejada, un hueco comercial y la portada centrada cuya decoración se repite en todos los antepechos de pisos superiores; jambas rehundidas tratadas a modo de pilastras rematadas por ménsulas y puntas de diamante que sostienen un dintel recto que protege una decoración de elementos semicirculares simétricos y cornisa denticulada.

El primer piso aparece resaltado a modo de galería de obra mientras aparecen retranqueados los dos restantes. Se remata el edificio con cornisa sostenida por canecillo. El conjunto resulta marcadamente horizontal y de gran peso tanto por el uso de balaustres en los antepechos (no rejería) como por la repetición de elementos decorativos de gran resalte que no disminuyen con la altura. Esta contrasta con la colindante (Madre de Dios, 27).

El ingreso al inmueble se efectúa por un pequeño vestíbulo donde un arco de medio punto con enjutas decoradas, apoyado en columnas de abultado énfasis da paso a un pequeño patio; en el extremo de éste se encuentra un arco decorado con mosaicos blancos y azules que da paso al gran patio al que se abren terrazas curvadas en los ángulos en cuyo fondo aparece otra fachada con tres ejes de antepechos (rejería curvilínea) separados por una pseudopilastras que recorren el paramento acentuando su verticalidad.
