PEPRI CENTRO. CATALOGO DE EDIFICIOS PROTEGIDOS

Situación	MADRE DE DIOS, Nº 45	
Edificio	250	Zon III
Grado Protección	ARQUITECTONICA II	
Fach.	<input type="radio"/>	Tipol. <input type="radio"/>
		Elem. <input checked="" type="radio"/>
Estilo	Decimonónico aunque muy alterado	
Autor		
Epoca	1.920-30. Numerosas y recientes intervencio

Situación MADRE DE DIOS, Nº 45

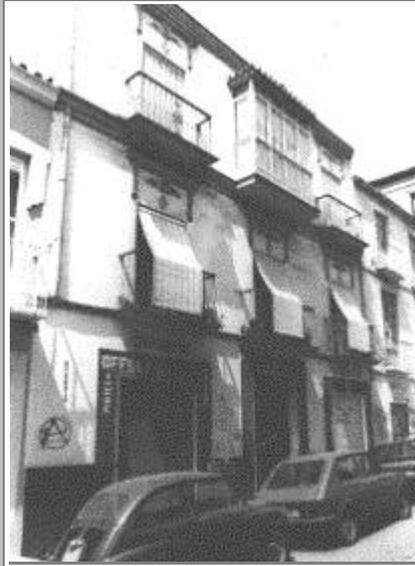
Edificio entre medianerías de bajo y dos plantas de balcones separados por impostas de distinta amplitud. Los vanos, que son todos adintelados, se distribuyen en 3 ejes. Al bajo se le ha añadido recientemente un zócalo de cerámica que asciende para recorrer el perfil de sus tres vanos de acceso.

En las plantas superiores los balcones están dotados de rejería de cuadradillo forjada, que o bien ha sido readoptada o es de imitación de la del S. XVIII. Los vanos están guarnecidos con morteros decorados por elementos vegetales y geométricos como el ajedrezado. Las de la planta superior apoyan sobre ménsulas que se integran en la imposta, de la que penden motivos semicirculares seriados a modo de ornamentación.

El balcón central de la planta superior, que debió ser primitivamente de obra, ha sido sustituido por un ciervo reciente de aluminio, protegido por guardapolvo de teja.

Remata el edificio una cornisa escalonada decorada con frisos de ovas y trenzados.

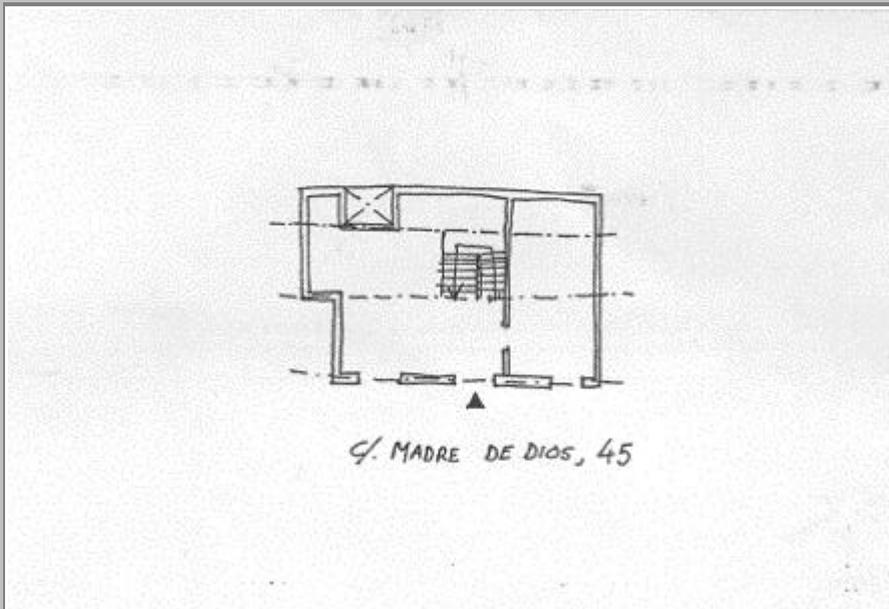
PLANOS Y FOTOS

Tiene una obra reciente que ha alterado sus disposiciones tipológicas formales en su casi totalidad.
