# PEPRI CENTRO. CATALOGO DE EDIFICIOS PROTEGIDOS

<b>Situación</b>	MARIBLANCA, Nº 10		
<b>Edificio</b>	253	<b>Zon</b>	III
<b>Grado Protección</b>	ARQUITECTONICA I		
<b>Fach.</b>	<input type="radio"/>	<b>Tipol.</b>	<input type="radio"/>
		<b>Elem.</b>	<input type="radio"/>
<b>Estilo</b>	Decimonónico Burgués Malagueño		
<b>Autor</b>	José Trigueros		
<b>Epoca</b>	S. XIX - 1.844

**Situación** MARIBLANCA, Nº 10

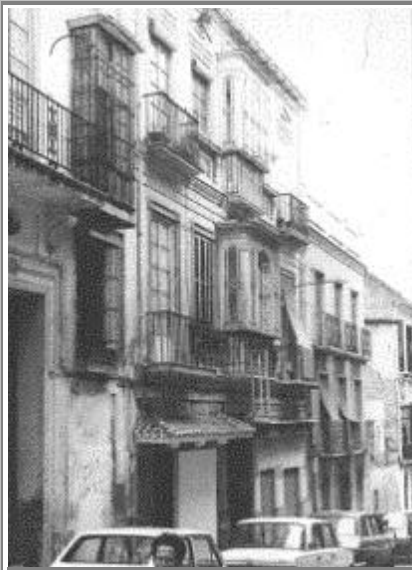
Edificio entre medianerías con bajo alterado por el comercio y dos pisos separados por impostas. La fachada se distribuye en cinco ejes. Conserva la portada adintelada centrada con estriado vertical en las jambas y horizontal en el dintel, y elementos circulares en los ángulos. El piso principal presenta tres balcones separados por dos ventanas; todos los huecos están guarnecidos con jambas y dintel rehundidos con elementos circulares en los ángulos. La rejería utilizada en los balcones es de sencillos barrotes. Las ventanas presentan un resaltado alféizar sostenido por ménsulas entre las que aparece un rectángulo rehundido decorado con una banda colgante sostenida por pequeños círculos jugando con la bicromía entre elementos resaltados y paramento. En el segundo piso los huecos aparecen sencillamente moldurados y se reduce el tamaño de la decoración bajo las ventanas; sobre los huecos aparecen rectángulos con rombos rehundidos y elemento floral en el centro. Verticalmente se resalta el eje central (que coincide con la portada) por cierros de cuidada carpintería actualmente deteriorados. El ingreso al inmueble se efectúa por un zaguán alicatado en el que un arco apoyado en columnas y una cancela permite el acceso al patio distribuido al que se abren las escaleras cubierta por una bóveda con claraboya.

Mantener lo actual y reformar los bajos comerciales.
