PEPRI CENTRO. CATALOGO DE EDIFICIOS PROTEGIDOS

Situación	MARIBLANCA, Nº 12		
Edificio	254	Zon	III
Grado Protección	ARQUITECTONICA II		
Fach.	<input checked="" type="radio"/>	Tipol.	<input type="radio"/>
		Elem.	<input checked="" type="radio"/>
Estilo	Barroco		
Autor			
Epoca	S. XVIII

MARIBLANCA, Nº 12

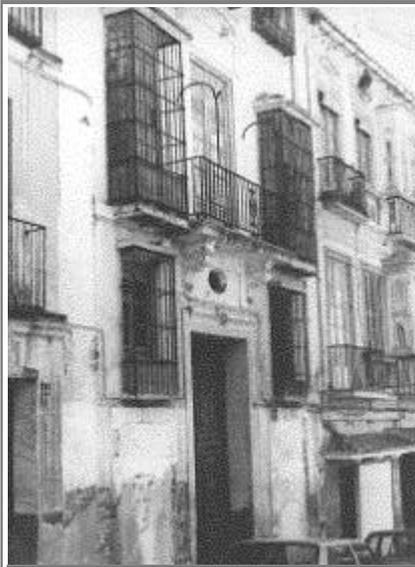
No se ha podido entrar. Abandonada.

Ruina.

A pesar de su estado de ruina, entendemos que merece la pena su conservación a juzgar por la fachada.

Edificio entre medianeras con mayor altura que los colindantes y que actualmente está abandonado. La fachada se organiza en bajo y entresuelo unidos y dos pisos con tres ejes de huecos que mantienen la simetría aunque siguiendo el carácter dieciochesco no existe regularidad en las dimensiones de las distintas plantas. Se ha acentuado la verticalidad del conjunto no sólo por la fusión de bajo y entresuelo o el tamaño de la portada sino también por la ausencia de impostas entre los pisos segundo y tercero, así como por las especies de pilastras que flanquean el inmueble. En el bajo y entresuelo se han cegado los dos huecos inferiores pero se conserva un cierro enrejado con tejadillo a cada lado de la portada adintelada; ésta presenta un sencillo molduraje y un pequeño óculo enrejado sobre el dintel. En el piso principal destaca el balcón central adintelado apoyado en ménsulas y arbotantes; éste hueco está guarnecido y rematado con frontón curvo. Este balcón está flanqueado por un cierro enrejado con escuadras y cubierto con tejadillo. En el segundo piso se abren tres balcones adintelados sin decoración de perfil recto; como el resto la rejería utilizada es de cuadradillo. Se remata la fachada con una cornisa sostenida por canecillos rectos.
