1 DATOS GENERALES	Tipología Edificatoria
	Corrala Con Patio Estructur.
Situación MARIBLANCA, № 15	Zaguán Con Galerías Sit. Escalera Patio
	Inter.
Provietorie	Densa Profunda (Pat.Traseros) En Esquina Otras
Propietario	
B Planta Baja A Planta Altas	4 ELEMENTOS DE INTERES
Viv. Unif. 0 Adm. Publ. 0 Bar-Rest. 0 Viv. Pluf. 0 Adm. Priv. 0 Hotelero. 0	Tipología
Viv. Pluf. 0 Adm. Priv. 0 Hotelero 0 Museo 0 Comer. Gr. 0 Ind. Artes. 0	Organización Estructural
Espec. 0 Comer. Pq. 0 Ind. Media 0	Fachada
Otros 0	Patio Estructurante

NºEdificio:	255	Situacion:	MARIBLANCA, Nº 15	
OBSERVACIONES				
No se ha podido entrar.				
PLANOS	S Y FOTOS			
				1
PLANOS	Y FOTOS			_
1 4				
GCUSO	T 7 1			
1 1 1 1 1	VN S/M

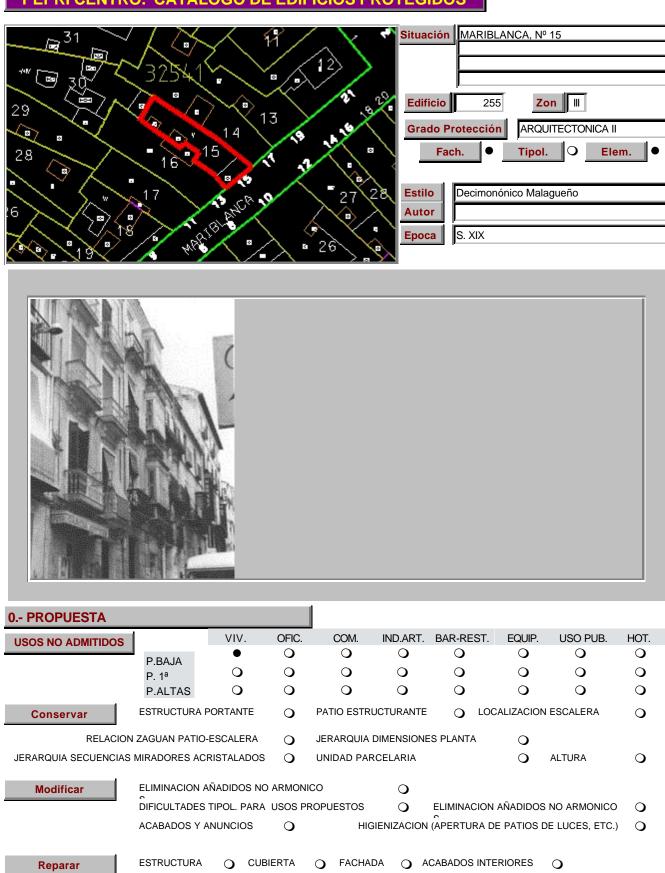
Edificio entre medianeras organizado en bajo y tres pisos con dos ejes de balcones. El bajo se ve alterado en el hueco comercial de la derecha pero conserva el zócalo y el paramento estriado que marca sobre la puerta de ingreso, con dintel ligeramente curvado, el despiece diagonal. Las impostas marcan horizontalmente las distintas plantas. Los balcones, apoyados en ménsulas, están moldurados y decoran el dintel con elementos florales simétricos con mayor resalte en el primer piso y disminuyendo su volumen con la altura. La rejería utilizada es sencilla con barrotes y círculos en la banda inferior. Se añaden cierros en las tres plantas marcando la verticalidad del eje derecho. Se remata el edificio con una cornisa.
