PEPRI CENTRO. CATALOGO DE EDIFICIOS PROTEGIDOS

Situación	MARIBLANCA, Nº 16		
Edificio	256	Zon	III
Grado Protección	ARQUITECTONICA II		
Fach.	<input checked="" type="radio"/>	Tipol.	<input checked="" type="radio"/>
		Elem.	<input checked="" type="radio"/>
Estilo	Decimonónico Malagueño		
Autor			
Epoca	S. XIX

MARIBLANCA, Nº 16

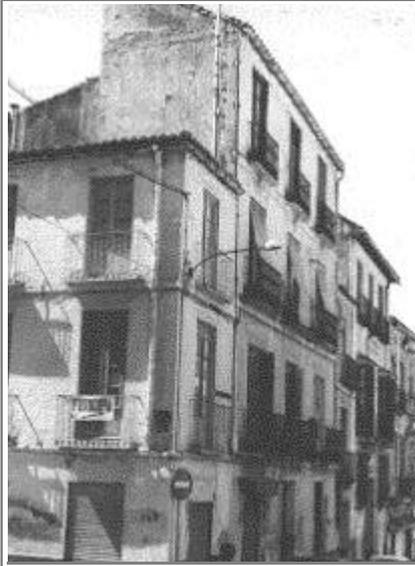
Edificio entre medianerías. Presenta mayor altura que las construcciones colindantes ya que se distribuye en bajo y tres pisos separados por impostas con tres ejes de huecos de gran regularidad y simetría. Aunque el bajo está alterado algo por el comercio conserva parte del zócalo, la portada centrada adintelada con sencillo revoque y una ventana enrejada a la derecha. Los balcones adintelados de los pisos superiores mantienen la tónica de sencillez y ausencia de decoración; los balcones disminuyen su vuelo y tamaño con la altura. La rejería utilizada es de barrotes con banda acaracolada inferior.

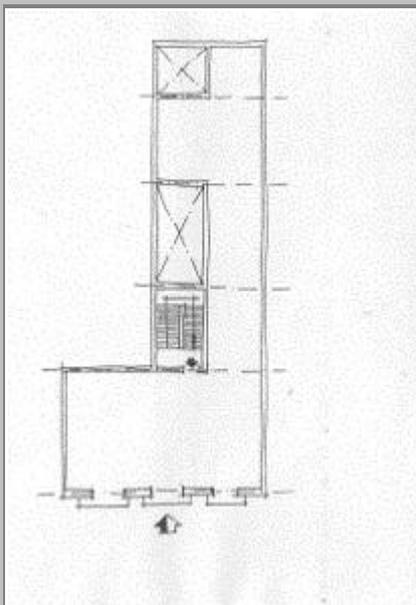
PLANOS Y FOTOS

Uso Actual: Viv. Pluf.: En Plantas Altas y Baja (AB).
En la actualidad hay una obra de rehabilitación en su interior.

El patio mayor es quizás estrecho, pero de suficiente superficie.
Cabría homogeneizar la parcela mediante anexión de la esquina.
