PEPRI CENTRO. CATALOGO DE EDIFICIOS PROTEGIDOS

Situación	NUÑO GOMEZ, Nº 15		
Edificio	266	Zon	III
Grado Protección	ARQUITECTONICA II		
Fach.	<input checked="" type="radio"/>	Tipol.	<input type="radio"/>
Elem.	<input checked="" type="radio"/>		
Estilo	Decimonónico Malagueño		
Autor			
Epoca	S. XIX- Mediación

Situación NUÑO GOMEZ, Nº 15

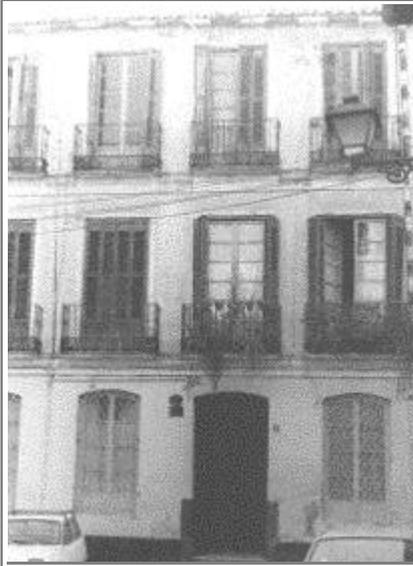
Edificio entre medianeras que se distribuye en bajo y dos pisos con cinco ejes de huecos. El bajo presenta zócalo de ladrillos, ventanas enrejadas con dintel ligeramente curvado y puerta descentrada que, al igual que el resto de los huecos no presenta decoración. Las impostas marcan las dos plantas de balcones adintelados con rejería de barrotes y banda inferior acaracolada. Conjunto de gran sencillez y regularidad.
