PEPRI CENTRO. CATALOGO DE EDIFICIOS PROTEGIDOS

Situación	PLAZA SAN FRANCISCO, Nº 4		
Edificio	274	Zon	III
Grado Protección	ARQUITECTONICA I		
Fach.	<input type="radio"/>	Tipol.	<input type="radio"/>
		Elem.	<input type="radio"/>
Estilo	Decimonónico Malagueño		
Autor	Rafael Mitjana		
Epoca	S. XIX - 1840

Situación PLAZA SAN FRANCISCO, Nº 4

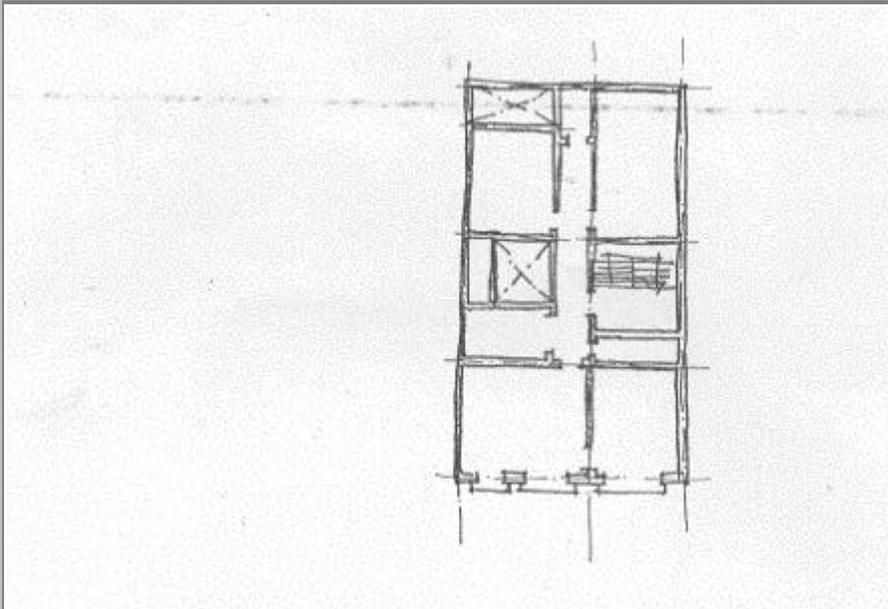
PLANOS Y FOTOS

Uso Actual: Viv. Unif.: En plantas Altas y Baja (AB).
Se ha hecho obra recientemente, en el tejado y en general.

Edificio entre medianeras que guarda cierta unidad estilística con los edificios colindantes aunque aquí se hayan cuidado más los elementos decorativos. Se organiza en bajo, dos pisos separados por impostas y ático marcado por cornisa. Se distribuye la fachada en tres ejes de huecos adintelados.

En el bajo se abren las ventanas enrejadas y puerta en el extremo derecho sin decoración. Los tres balcones del piso principal están guarnecidos marcándose rectángulos rehundidos en las jambas y dintel con rosetas en los ángulos; los balcones del segundo piso no tienen decoración. Mantienen el diseño de rejería sencilla de cuadradillo y escuadras en la base. El ático, como el de las casas nº 3,5 y 6 presenta ventanas rectangulares separadas por poderosas ménsulas estriadas que sostienen la cornisa que remata el edificio. El ingreso al inmueble se efectúa por un vestíbulo reducido alicatado con puerta acristalada que da paso al arranque de las escaleras. Presenta una planta y ático añadidos al proyecto inicial.
