PEPRI CENTRO. CATALOGO DE EDIFICIOS PROTEGIDOS

Situación	ALAMOS, Nº 7		
Edificio	202	Zon	III
Grado Protección	ARQUITECTONICA I		
Fach.	<input type="radio"/>	Tipol.	<input type="radio"/>
		Elem.	<input type="radio"/>
Estilo	Decimonónico Burgúes Malagueño		
Autor			
Epoca	S. XIX

Situación ALAMOS, N° 7

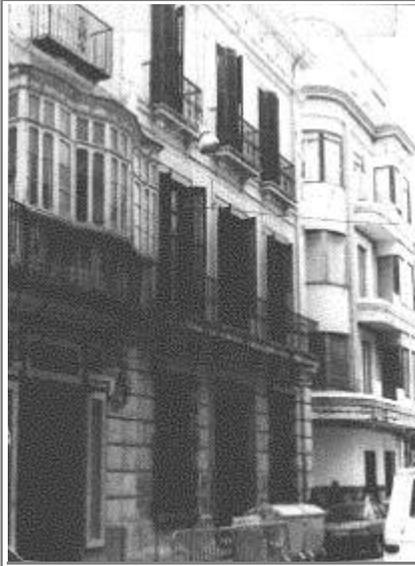
Las proporciones de fachada está muy bien.
Los herrajes merecen su recuperación.

Construcción de gran prestancia en esquina. La fachada principal se organiza en bajo y dos pisos, separados por impostas, en los que se abren tres ejes de huecos simétricos. El bajo se conserva íntegramente; presenta zócalo, paramento almohadillado y portada centrada adintelada con enmarque de piedra flanqueada por ventanas enrejadas de gran tamaño. Estas se apoyan en un grueso alféizar que descansa en pequeñas pilastrillas que recorren el zócalo; se cubren en la zona superior con tejadillos. En la planta principal aparece una triple balconada corrida apoyada en fuertes ménsulas, que alcanzan el piso inferior. Los huecos adintelados están revocados. Igual motivo presentan los balcones aislados de la planta superior si bien el hueco central aparece resaltado por el ligero avance de la fachada en esta zona. Se remata el edificio con un entablamento que quiere recordar al dórico, donde los grifos se decoran con sus gotas y las metopas con círculos. Sobre la cornisa se levantan cuatro pequeños pilares coincidiendo con los machones. Asimismo, verticalmente el inmueble se flanquea con pilastras que abarcan sin interrupción las dos plantas, en el bajo estas pilastras se subdividen por placas. En el edificio se juega con el contraste de texturas entre paramento almohadillado y liso así como entre este y los revoques, ménsulas e impostas. La fachada lateral, a un callejón sin salida, sigue el modelo decorativo de la principal pero presenta cierta irregularidad en la distribución de huecos; en la planta baja aparecen, separados por un amplio muro, una ventana enrejada y una pequeña puerta cegada con óculo enrejado en la zona superior. En las plantas primera y segunda se abren dos ejes de balcones, en los extremos de la fachada, y una ventana entre ellos que no guardan la alineación entre ambos pisos.
