PEPRI CENTRO. CATALOGO DE EDIFICIOS PROTEGIDOS

Situación	GAONA, N° 2		
Edificio	241	Zon	III
Grado Protección	ARQUITECTONICA II		
Fach.	<input checked="" type="radio"/>	Tipol.	<input type="radio"/>
Elem.	<input checked="" type="radio"/>		
Estilo	Decimonónico Malagueño		
Autor	M. Antonio Ruiz		
Epoca	S. XIX - 1888 - 2ª Mitad

Situación GAONA, N° 2

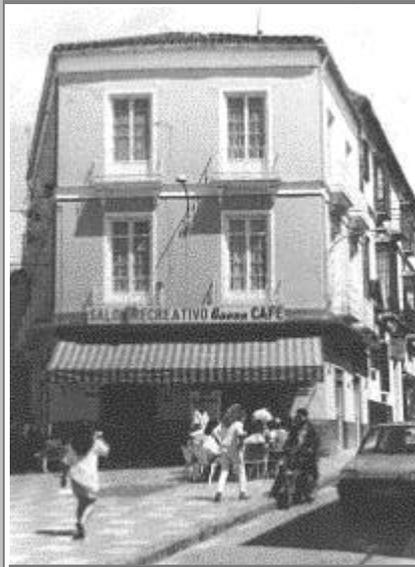
Edificio en esquina con fachadas muy regulares de cuatro ejes de huecos a C/ Gaona, dos a calle Dos Aceras enlazados por chafalán en el que se abren otros dos ejes. La decoración de las fachadas reciben el mismo tratamiento. Se distribuyen en bajo y dos pisos separados por impostas. El bajo presenta zócalo moderno, huecos comerciales y portada por C/ Gaona con sencillo molduraje. Los balcones adintelados de los pisos superiores presentan un sencillo revoco; se apoyan en ménsulas y la rejería utilizada es de sencillos barrotes con banda inferior de círculos secantes. Se remata el edificio con cornisa.

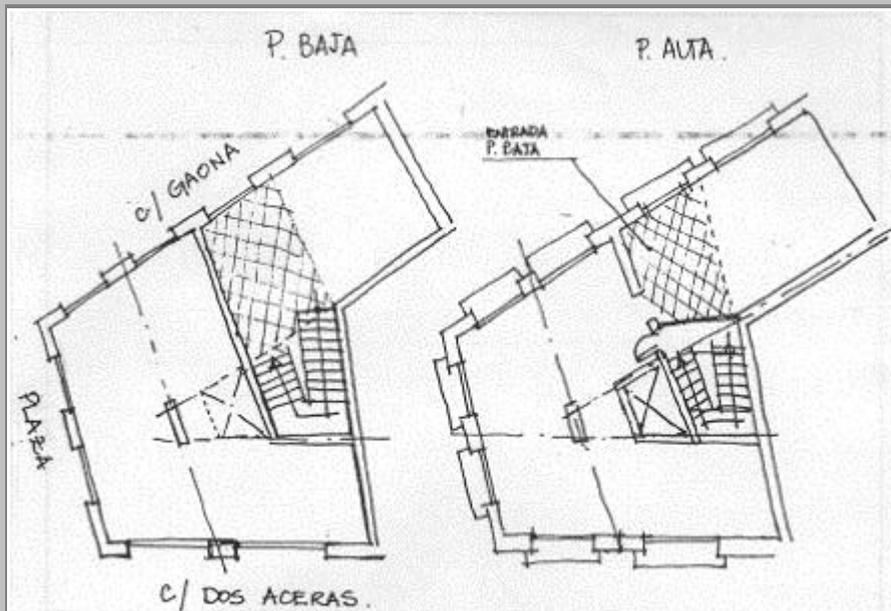
PLANOS Y FOTOS

Superficie Fachada: 8 + 7 + 15 metros.

Se ha realizado una obra, de hace 2 años hasta planta primera.

El zócalo es de mármol y reciente.

Buena conservación.
