PEPRI CENTRO. CATALOGO DE EDIFICIOS PROTEGIDOS

Situación	GAONA, N° 6	
Edificio	243	Zon III
Grado Protección	ARQUITECTONICA II	
Fach.	<input checked="" type="radio"/>	Tipol. <input type="radio"/> Elem. <input checked="" type="radio"/>
Estilo	Barroco	
Autor		
Epoca	S. XVIII

Situación GAONA, N° 6

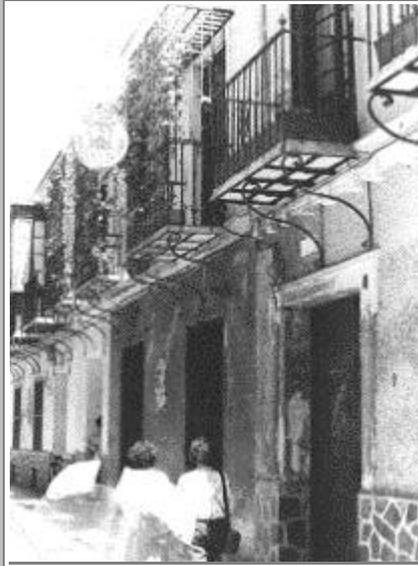
Edificio entre medianeras organizado en bajo y un piso con tres ejes de huecos adintelados. El bajo está alterado por la instalación comercial; la puerta de entrada al edificio carece de decoración como los balcones superiores. Estos presentan cierros enrejados de gran vuelo de perfil recto apoyado en tornapuntas de gran tamaño que llegan hasta los huecos del piso inferior, de herencia dieciochesca. La rejería utilizada es sencilla. Horizontalmente una imposta separa las plantas y una cornisa remata el inmueble.

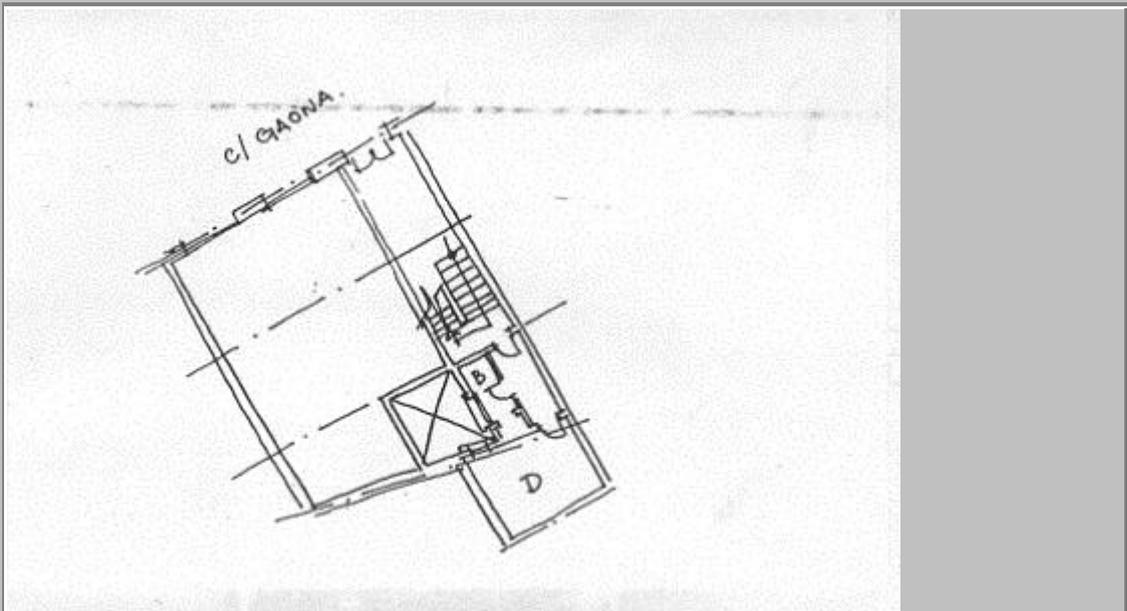
PLANOS Y FOTOS

Uso Actual: Bar-Rest: En Planta Alta y Baja (AB).
Muy mal estado interior generalizado (Ruina)
El bar "Aloha Polinesian" ocupa P.B. y P.A., casi el total del edificio.
