PEPRI CENTRO. CATALOGO DE EDIFICIOS PROTEGIDOS

Situación	PEÑA, Nº 28		
Edificio	270	Zon	III
Grado Protección	ARQUITECTONICA II		
Fach.	<input checked="" type="radio"/>	Tipol.	<input type="radio"/>
Elem.	<input checked="" type="radio"/>		
Estilo	Carácter Popular. Decoración Modernista		
Autor			
Epoca	S. XX - Primer Tercio

Situación PEÑA, Nº 28

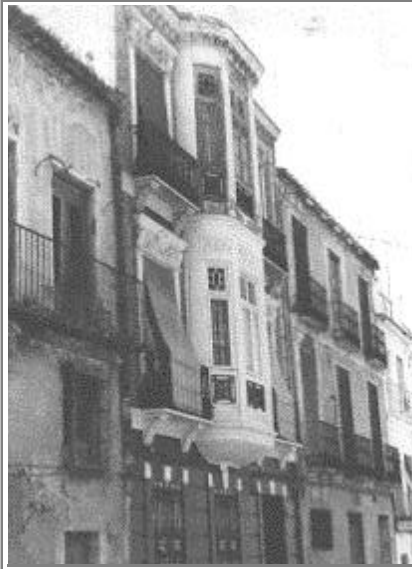
Esta edificación se halla en muy mal estado en general, presentando totalmente en ruinas la cubierta, así como grietas importantes en las viviendas, que se han manifestado en fachada y en la medianera tal como se puede observar en la fotografía de fachada.

Edificio de viviendas de carácter popular en muy mal estado de conservación, que puede responder cronológicamente al primer tercio del XX, por su decoración de carácter "modernista".

Posee PB+3, con dos huecos por planta; siendo éstos en planta baja un portal adintelado y una ventana enrejada; ambos huecos enmarcados por jambas y frontón curvilíneo sobre ménsula peculiar y decoración menuda.

Los pisos superiores, con paramento encasetonado sin relieve enmarcan los huecos de balcones con jambas y frontones sobre el dintel, similares a los inferiores, de carácter modernista.

Flanquean toda la fachada, dos pilastras encasetonadas con capitel clasicista.

La cornisa superior apoya en ménsulas con decoración de caras femeninas.
