# PEPRI CENTRO. CATALOGO DE EDIFICIOS PROTEGIDOS

<b>Situación</b>	CALDERERIA, Nº 4	
<b>Edificio</b>	299	<b>Zon</b> IV
<b>Grado Protección</b>	ARQUITECTONICA I	
<b>Fach.</b>	<input type="radio"/>	<b>Tipol.</b> <input type="radio"/>
		<b>Elem.</b> <input type="radio"/>
<b>Estilo</b>	Historicismo Moderno	
<b>Autor</b>		
<b>Epoca</b>	S. XX - Hacia 1.920

**Situación** CALDERERIA, Nº 4

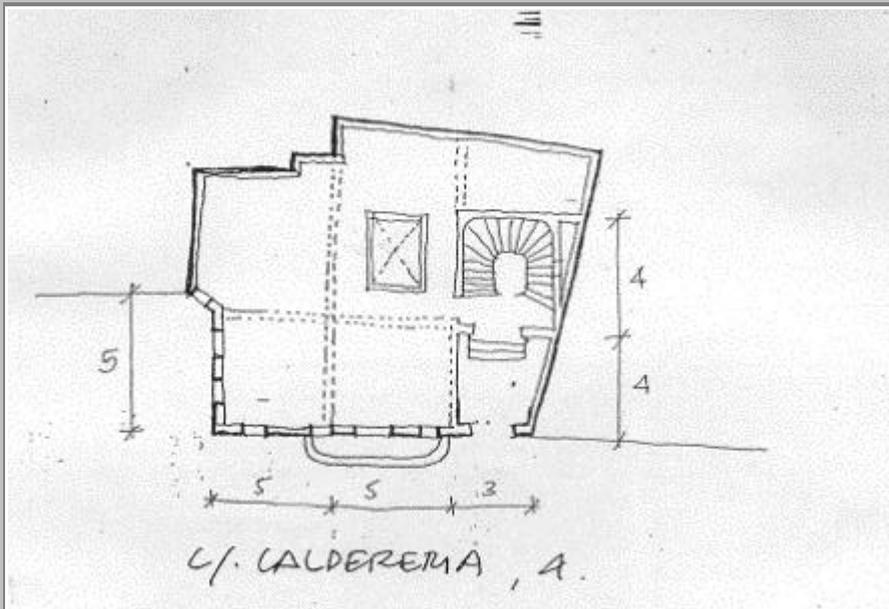
**PLANOS Y FOTOS**

Hay problemas de humedades ascendentes por capilaridad en muros de planta baja.

Se propone la conservación del edificio con sus usos actuales, sólo reparando o restaurando aquellos elementos que se encuentran en mal estado.

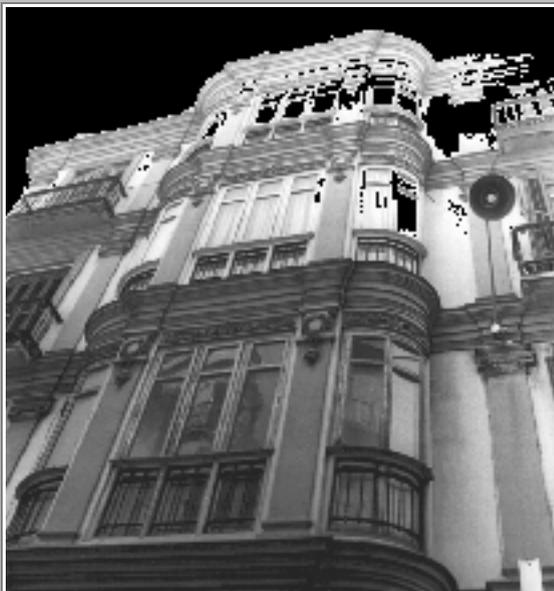
**PLANOS Y FOTOS**

Edificio entre medianerías con bajo y tres plantas, separadas por impostas, que se adapta a un entrante de la calle hasta alcanzar la medianería del edificio colindante.

El bajo, aunque destrozado por los locales comerciales, conserva del diseño primitivo el zócalo de mármol, la línea de imposta denticulada, una vistosa trompa en el chaflán y la portada. Esta es adintelada, flanqueada por gruesas pilastras de capitel ovado, sobre las que montan los remates del entablamento que se destaca a modo de sobrecapitel, disponiéndose entre ellos, en el friso, un relieve con la numeración flanqueada por soleos.

El edificio articula la fachada mediante pilastras con atractivos capiteles jónicos geometrizados. La fachada principal, a C/ Calderería, destaca un cuerpo central de obra, a modo de mirador curvo que alcanza a las tres plantas uniéndolas y se decora con pilastras con medallones pendientes en sustitución del capitel y abultada decoración vegetal en el friso. Está flanqueado por 2 ejes de balcones adintelados con recercados moldurados abiertos entre las pilastras que jalonan la fachada. La rejería es mixta, de fundición con diseño ochocentista y caracoles de forja.

El giro de la calle está suavizado por un pequeño chaflán, abriéndose en el que cierra el ángulo (apoyado en trompa) un eje de balcones empotrados.

El edificio se remata con terraza cuyo pretil conserva sólo los pilastrones primitivos cajeados; sustituido el resto por celosía cerámica.
