1 DATOS GENERALES	Tipología Edificatoria
	Corrala Con Patio Estructur.
Situación CAÑUELO SAN BERNARDO, № 1	Zaguán Con Galerías Sit. Escalera Patio
	Inter.
	Densa Profunda (Pat.Traseros)
Propietario Dña. Victoria de la Cal Díez	En Esquina Otras
Uso Actual B Planta Baja A Planta Altas	4 ELEMENTOS DE INTERES
Viv. Unif. B Adm. Publ. 0 Bar-Rest. 0	Tipología
Viv. Pluf. A Adm. Priv. 0 Hotelero 0 Museo 0 Comer. Gr. 0 Ind. Artes. 0	Organización Estructural
Espec. 0 Comer. Pq. 0 Ind. Media 0	Fachada
Otros 0	Patio Estructurante
NUMERO M2. UTILES	Elementos Punturales: Portada
VIVIENDAS 2 60	Carpintería Patios
OFICINAS 0 0	Solerías Otros
LOCALES 0 0	5 ELEMENTOS CONSTRUCTIVOS, MATERIALES.
Régimen de Ocupación	ESTADO CONSERVACION
Propiedad Alquiler	F-1
Otros	MUROS MUROS
2 DESCRIPCION DE LA PARCELA	E Lodrillo
Trama Urbana	F. Ladrillo Mamp. Concer. Mamp.Mix. Sillares Arco/Columna Otros

NºEdificio: 300 Situacion: CAÑUELO SAN BERNARDO, Nº 1 **OBSERVACIONES** Buen estado general, tanto interior como exterior de la vivienda. **PLANOS Y FOTOS** H 400 C/ NINO DE GUENARA **PLANOS Y FOTOS**

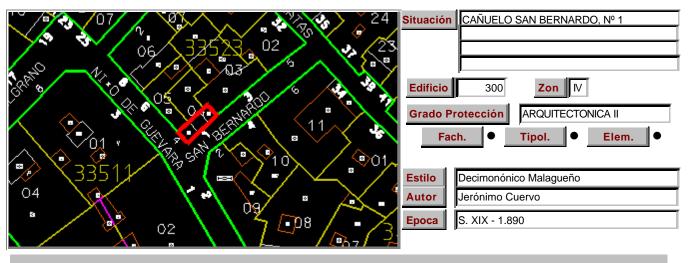
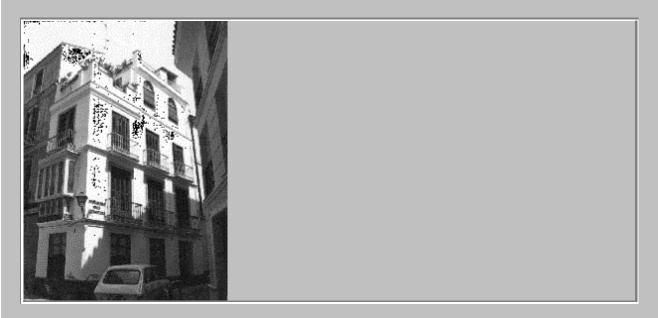
Edificio en esquina a la calle Niño de Guevara, presentando a esta una fachada lateral muy poco desarrollada. Composición de fachada descentrada, con tres vanos por planta a la fachada principal y uno a C/ Niño de Guevara. En altura se desarrolla en bajo y dos plantas, más una tercera incompleta.

La planta baja, con zócalo popular, presenta una portada sin decoración y pequeñas ventanas con rejas.

La primera y segunda planta, separadas entre si por una discreta cornisa, poseen huecos adintelados enmarcados en finas molduras con balcones de vuelo recto.

Uno de ellos (el de la planta primera a C/ Niño de Guevara) posee cierro de madera, que desentona en la composición.

El tercer piso sólo se desarrolla sobre parte de la fachada principal y tanto por esta anomalía como por la existencia en él de dos huecos poco ortodoxos, pudiera responder a una restauración o ampliación posterior. El resto del edificio se corona por terraza con pilarillos de obra, pareciendo sobre este ático obra reciente.

No hay propuesta de intervención.
