TRATAMIENTO MEDIANERAS

NºEdificio: 301 Situacion: CAÑUELO SAN BERNARDO, № 3

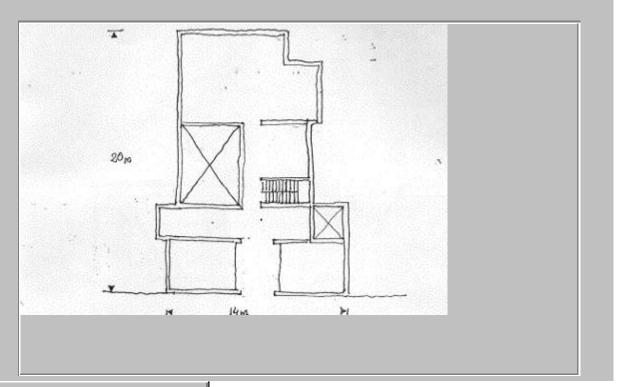
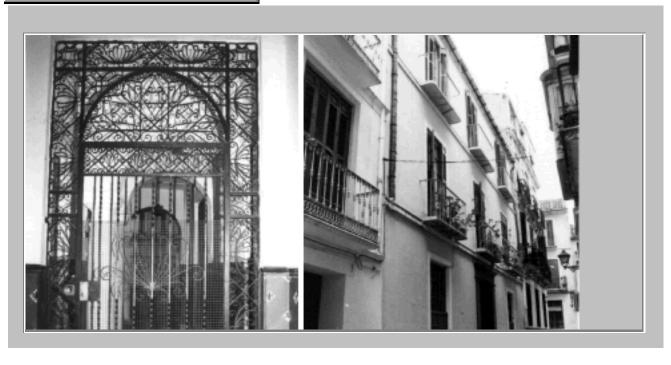
## **PLANOS Y FOTOS**

Buen estado general aunque no se ha podido acceder al interior de las viviendas.

Edificio entre medianeras, con bajo y dos plantas de grandes dimensiones en altura. Presenta fachada simétrica con tres huecos por planta, separadas éstas por línea de imposta discreta en la que apoyan el vuelo de los balcones de planta primera y segunda. En planta baja, zócalo discreto y paramento estucado; con portada central de hueco de grandes dimensiones, adintelado, con jamba y línea de cornisa sobre el dintel.

A ambos lados, ventanas enrejadas sin decoración.

En planta primera y segunda, tres huecos respectivamente adintelados sin enmarcar, con balcones de vuelo recto apoyado en piezas metálicas. Apoyan su vuelo en línea de cornisa o imposta.

La fachada se corona por cubierta de teja morisca y canalón visto. Planta irregular, con zaguán y tras él reja de forja por la que se accede al cuerpo de escaleras y patio. Este presenta carácter popular.

Por lo irregular del interior de la parcela y de las colindantes sería conveniente un estudio de rehabilitación conjunto que permita la higienización del interior de la manzana.
