# PEPRI CENTRO. CATALOGO DE EDIFICIOS PROTEGIDOS

<b>Situación</b>	DUQUE DE LA VICTORIA, Nº 11		
<b>Edificio</b>	314	<b>Zon</b>	IV
<b>Grado Protección</b>	ARQUITECTONICA I		
<b>Fach.</b>	<input type="radio"/>	<b>Tipol.</b>	<input type="radio"/>
		<b>Elem.</b>	<input type="radio"/>
<b>Estilo</b>	Jerónimo Cuervo		
<b>Autor</b>			
<b>Epoca</b>	S. XIX - 1.870

**Situación** DUQUE DE LA VICTORIA, Nº 11

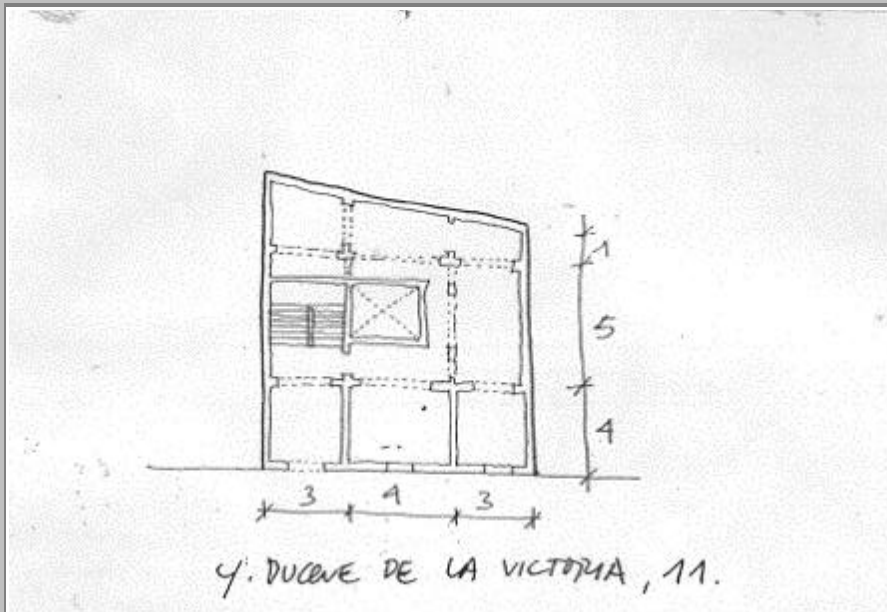
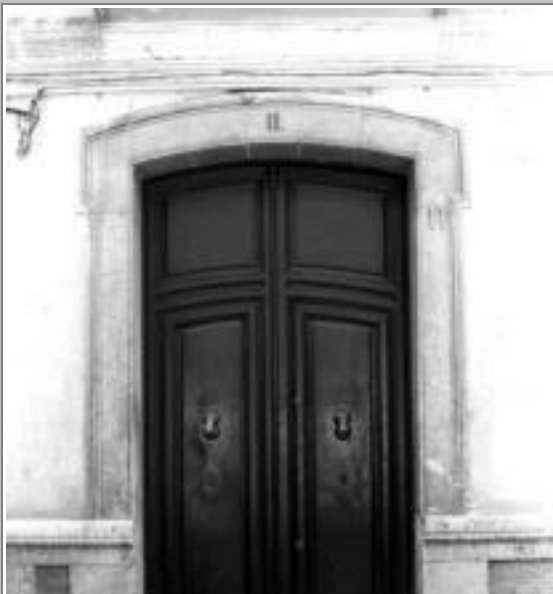
Un gran estado de abandono

Importantes humedades ascendentes por capilaridad en planta baja.

El edificio es en todo paralelo a la casa nº 9, ya que surgieron las dos sobre un solo solar del convento de Santa Clara con 3 huecos de fachada, bajo que conserva también el diseño primitivo y tres plantas de balcones que resalta el eje lateral con cierros de madera acristalado. Tiene ático de balcones antepechados que se añadieron durante la misma obra.

Se propone una rehabilitación del edificio manteniendo y/o reparando sus elementos constructivos, conservando el edificio y usos actuales.
