PEPRI CENTRO. CATALOGO DE EDIFICIOS PROTEGIDOS

Situación	ECHEGARAY, Nº 2		
Edificio	318	Zon	IV
Grado Protección	ARQUITECTONICA I		
Fach.	<input type="radio"/>	Tipol.	<input type="radio"/>
		Elem.	<input type="radio"/>
Estilo	Modernista		
Autor	Fernando Guerrero Strachan		
Epoca	S. XX - 1.914

1.- DATOS GENERALES

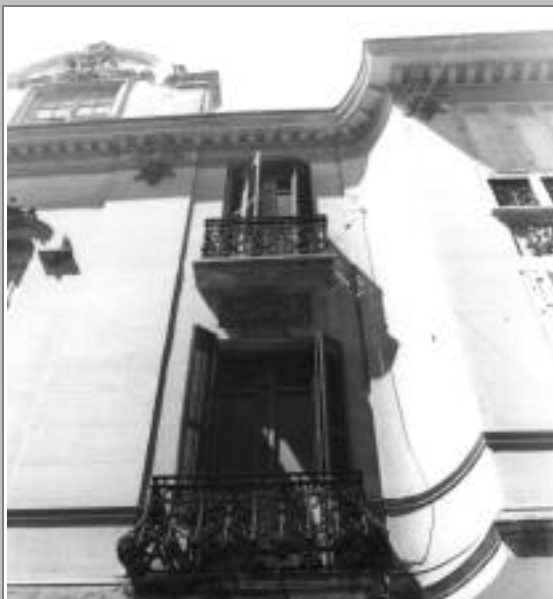
PLANOS Y FOTOS

Elementos de Interés: Otros: Miradores, decoración modernista y cúpula escevina.

Se encuentra en un gran estado de abandono general debido a la futura intervención que se tiene prevista en el edificio.

Se propone una restauración o rehabilitación del edificio que conserve su arquitectura tal y como se encuentra.
Se admite cualquier uso que no perjudique su arquitectura.
