PEPRI CENTRO. CATALOGO DE EDIFICIOS PROTEGIDOS

Situación	ECHEGARAY, Nº 3	
Edificio	319	Zon IV
Grado Protección	ARQUITECTONICA I	
Fach.	<input type="radio"/>	Tipol. <input type="radio"/>
		Elem. <input type="radio"/>
Estilo	Modernismo	
Autor	Manuel Rivera Vera	
Epoca	S. XX

Situación ECHEGARAY, Nº 3

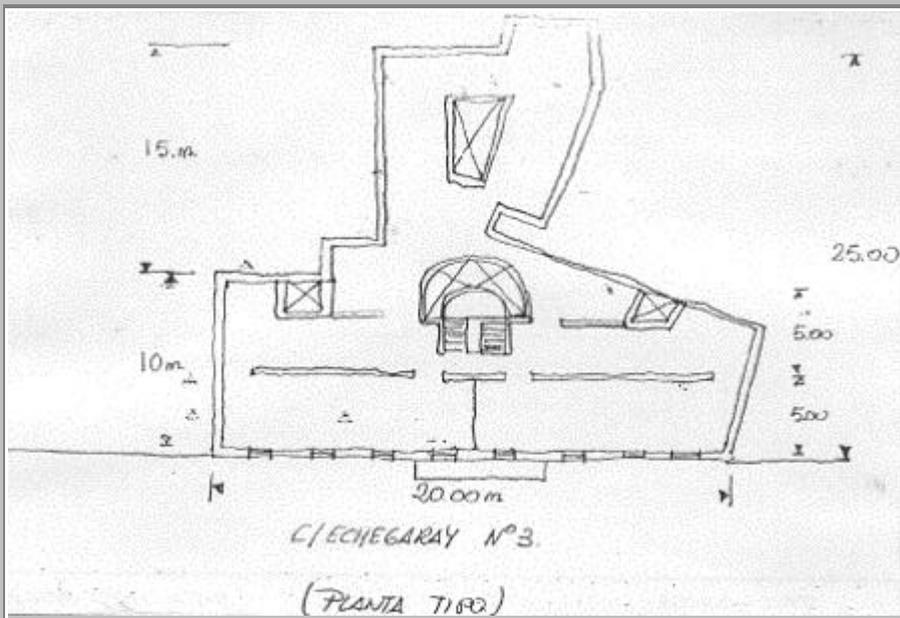
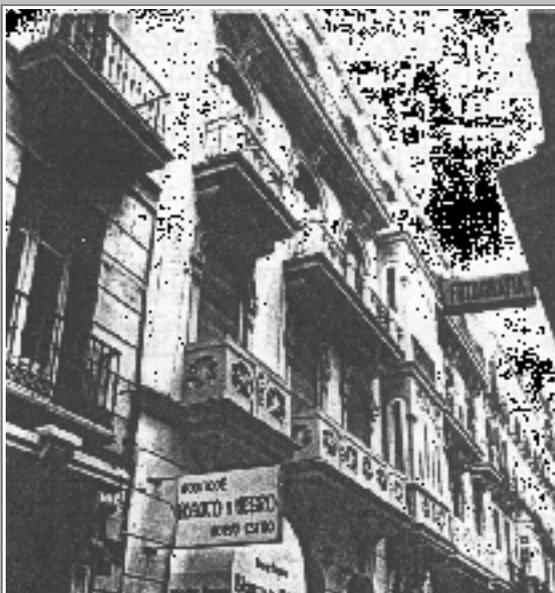
PLANOS Y FOTOS

La fachada de uno de los dos locales ha dañado la fachada original.

Edificio entre medianeras del primer tercio del siglo XX, en el que destaca su fachada por el carácter modernista de la decoración. Con bajo y tres plantas, dicha fachada se organiza tomando como eje de simetría los vanos alineados sobre la portada. Esta se abre en el paramento estriado con arco de medio punto con rosca y jambas muy decoradas, acentuándose la decoración modernista en la clave. Sobre ella se alinean cierros de obra con vanos rebajados y pretil macizo con decoración floral.

El resto de la fachada la componen vanos de medio punto en decoración acorde a la fachada con balcones corridos con balaustrada de piedra con flores incisas. El vuelo de estos balcones apoya en peanas con motivos de cara que coinciden con las claves de los arcos de huecos inferiores.

Discretas cornisas separan planta baja de primera y segunda de superior. Sobre esta fuerte cornisa de remate con ménsulas cajeadas por palmetas y barandal de obra, ya que la cubierta del edificio es azotea.

En su planta, totalmente irregular, destaca el cuerpo semihelicoidal de escaleras.

La gran superficie de la parcela y de las viviendas permite una higienización. De la parte trasera de la edificación, sin perjuicio del carácter del edificio. También conviene reconsiderar la unidad parcelaria, por la irregularidad del fondo y la escasa fachada del edificio colindante.
