PEPRI CENTRO. CATALOGO DE EDIFICIOS PROTEGIDOS

Situación	GRANADA, Nº 27	
Edificio	324	Zon IV
Grado Protección	ARQUITECTONICA II	
Fach.	<input checked="" type="checkbox"/>	Tipol. <input checked="" type="checkbox"/>
		Elem. <input checked="" type="checkbox"/>
Estilo	Barroco	
Autor		
Epoca	S. XVIII

Situación GRANADA, Nº 27

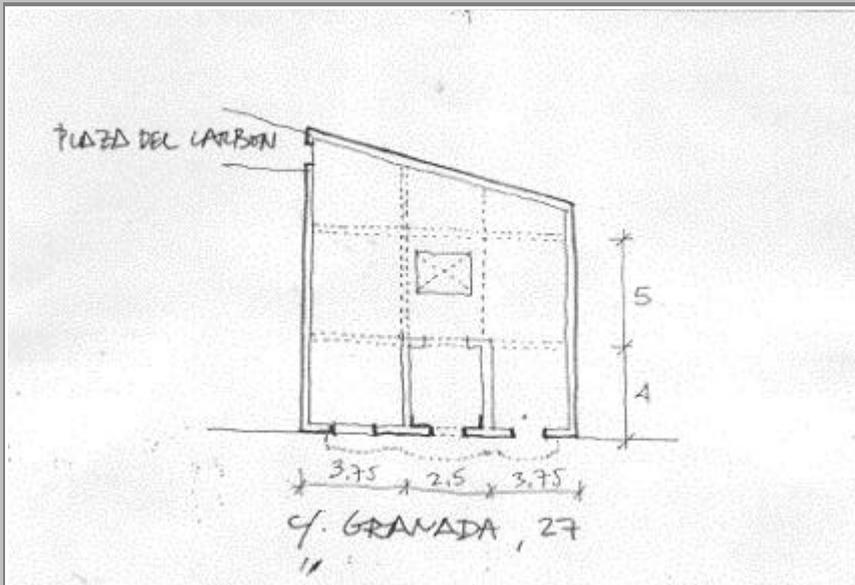
PLANOS Y FOTOS

Los locales comerciales de planta baja no se adecuan al carácter del edificio.

Desde el exterior se observa que el edificio carece de conservación y mantenimiento

Edificio entre medianerías con 3 huecos de fachada, con bajo y 2 plantas de balcones separados por impostas. En el bajo, con portada adintelada, los locales comerciales ocultan los restos del primitivo edificio dieciochesco y solo conserva una ventana anejada de una planta entresuelo. La 1ª planta presenta un precioso balcón corrido de doble festón con rejería de forja con caracoles centrales, reforzado con arbotantes y escuadras; en la 2ª planta son balcones individuales pero mantienen el diseño de doble festón. Conserva el recogeaguas sobre el que cae un tejado muy inclinado.

Se propone una mayor profundización en el estudio del estado de conservación para confirmar la protección arquitectónica.
