1 DATOS GENERALES	Tipología Edificatoria
	Corrala Con Patio Estructur.
GRANADA, № 33	Zaguán Con Galerías Sit. Escalera Patio
	Densa Profunda (Pat.Traseros)
Propietario	En Esquina Otras
Uso Actual B Planta Baja A Planta Altas	4 ELEMENTOS DE INTERES
Viv. Unif. 0 Adm. Publ. 0 Bar-Rest. 0	Tipología 🗖
Viv. Pluf. A Adm. Priv. 0 Hotelero 0	Organización Estructural
Museo 0 Comer. Gr. 0 Ind. Artes. 0	Fachada
Espec. 0 Comer. Pq. B Ind. Media 0	Patio Estructurante
Otros 0	Elementos Punturales: Portada 📕 Herrajes
NUMERO M2. UTILES	Cierros Columnas
VIVIENDAS 4 125	Carpintería Patios
OFICINAS 0	Solerías Otros
LOCALES 2 125	5 ELEMENTOS CONSTRUCTIVOS, MATERIALES.
Régimen de Ocupación	ESTADO CONSERVACION
Propiedad Alquiler	Estructura
Otros	MUROS
2 DESCRIPCION DE LA PARCELA	E Ladrilla
Trama Hebana	F. Ladrillo Mamp. Concer. Mamp.Mix. Sillares Arco/Columna Otros
Trama Urbana

NºEdificio:		326	Situacion:	GRANADA, № 33			
OBSERVACIONES							
Elementos de Interés: Otros: Escalera, cubierta con bóveda y paramentos verticales estucados con decoración pintada.							
	PLANOS Y FOTOS	5					
	PLANOS Y FOTOS

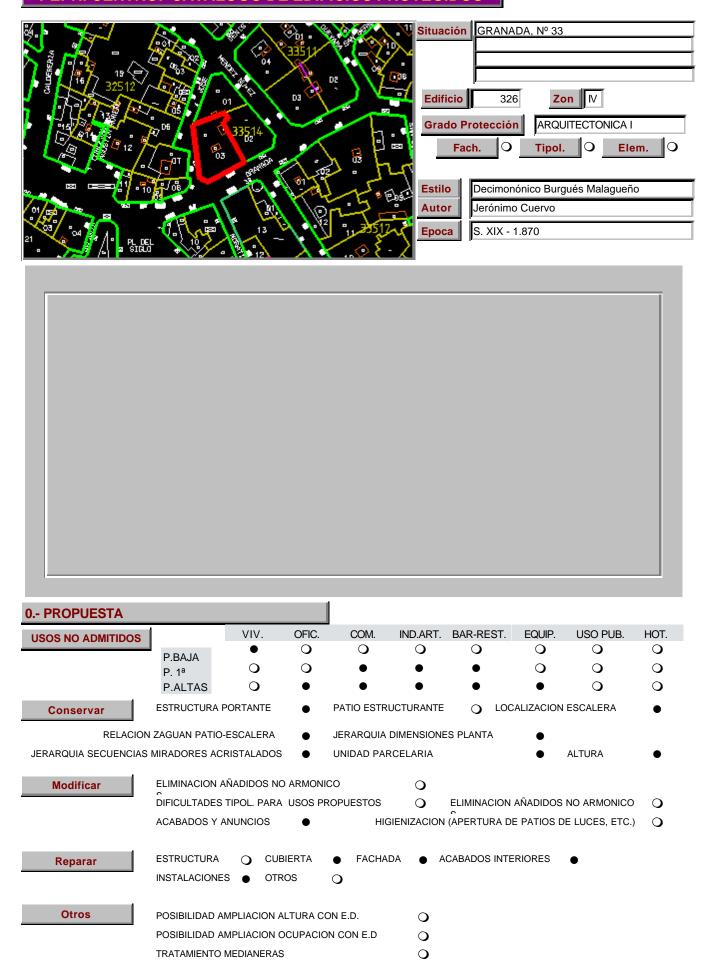
Edificio con bajo y dos plantas de balcones con fachada a dos calles formando una ochava. El bajo está muy transformado respecto al proyecto original por la decoración de los locales comerciales: en él se abre la portada con arco muy rebajado y recercado de piedra moldurada, ampliándose en la parte superior hasta la base de los balcones, presentando clave resaltada y soleos en relieve en las enjutas.

Las dos plantas son muy regulares y armónicas, superadas por imposta de la que cuelga un festoneado, al igual que en la cornisa; se compone con balcones adintelados, con bella rejería de fundición, con montera decorada con abultados soleos y mensulillas laterales recogiendo una cornisa, presentando un tratamiento ligeramente diferenciado en las dos plantas.

El eje lateral y la ochava se resaltan mediante cierros de madera acristalados.

Es muy interesante el zaguán, que conserva el azulejo y fino estruco frente sus paredes, presentando la cubierta con bóveda crista con decoración pintada y florón de escayola central.

Un arco, sobre columnillas de mármol sobre altos pedestales y cartela en la clave con la fecha 1.871 y E.G. (Enrique Grana, primer propietario y constructor), separa de la zona de escaleras, también con paredes estucadas y pintura en el trasdós. Se conserva el proyecto inicial el edificio que concebido en tres plantas, aunque en el proceso de ejecución se pidió eliminar la 3ª

Restauración del zaguán, escalera y bóveda de gran interés por sus mármoles, estucados y pinturas. Reestudio de los baños comerciales.
