PEPRI CENTRO. CATALOGO DE EDIFICIOS PROTEGIDOS

Situación	GRANADA, Nº 47		
Edificio	332	Zon	IV
Grado Protección	ARQUITECTONICA I		
Fach.	<input type="radio"/>	Tipol.	<input type="radio"/>
		Elem.	<input type="radio"/>
Estilo	Decimonónico Burgués Malagueño		
Autor			
Epoca	S. XIX - 2ª Mitad

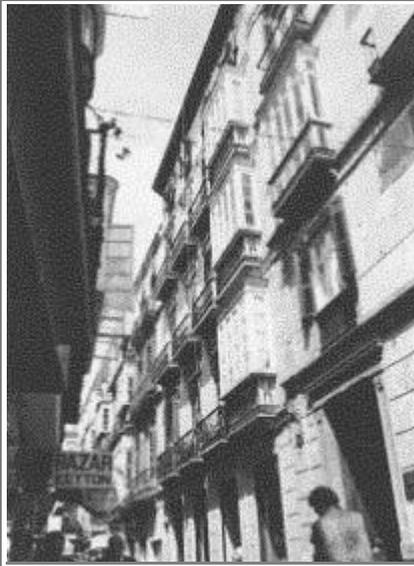
Edificio entre medianerías de planta baja y tres en altura más ático. El bajo, solo conserva la portada adintelada, casi exenta de decoración.

Las plantas separadas por impostas, en las que apoyan el vuelo de los balcones, presentan igual composición con cuatro huecos de balcones en cada una, el de la derecha siempre con cierro de madera. Dichos balcones son vanos adintelados, enmarcados por jambas rebajadas y dintel apoyado en ménsulas alargadas con hojas talladas. Su vuelo recto apoya, igualmente, en ménsulas más robustas decoradas con hojas de acanto.

La última planta posee tratamiento de ático, con cuatro balcones empotrados; sin molduras, jambas, ni dintel; pero con decoración floral sobre éste. Corona este cuerpo una línea de cornisa con decoración floral menuda y un alero saliente con viguería vista, apoyada en canes.

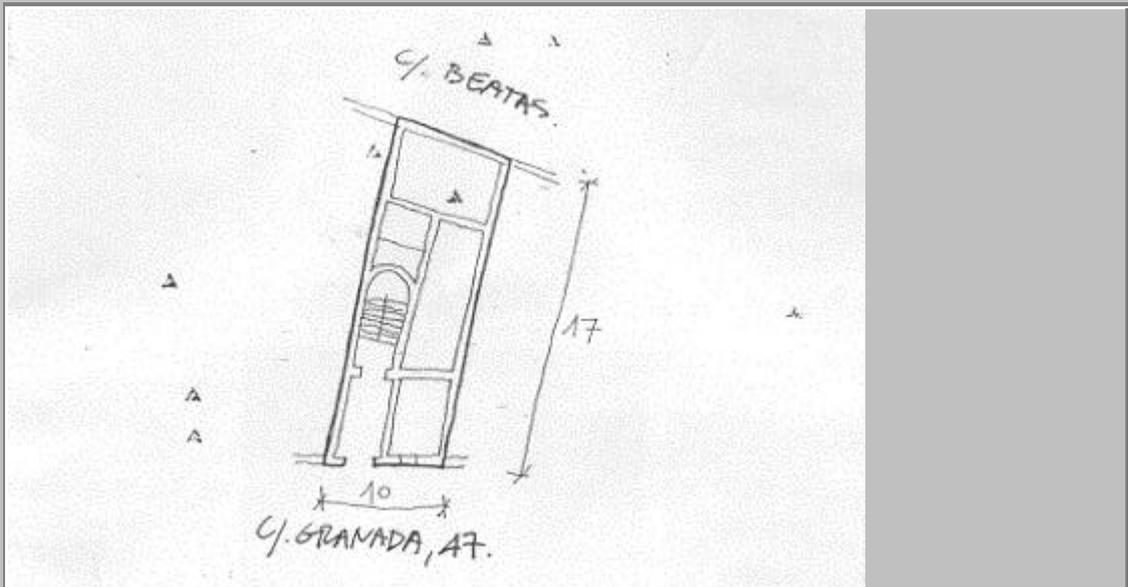
PLANOS Y FOTOS

Tiene problemas de humedades por capilaridad en la base de los muros de planta baja.

Planta alargada, con acceso por zaguán que conduce directamente al cuerpo de escaleras.
