PEPRI CENTRO. CATALOGO DE EDIFICIOS PROTEGIDOS

Situación	GRANADA, Nº 48		
Edificio	333	Zon	IV
Grado Protección	ARQUITECTONICA I		
Fach.	<input type="radio"/>	Tipol.	<input type="radio"/>
		Elem.	<input type="radio"/>
Estilo	Barroco		
Autor			
Epoca	Fines S. XVIII- S. XIX

Situación GRANADA, Nº 48

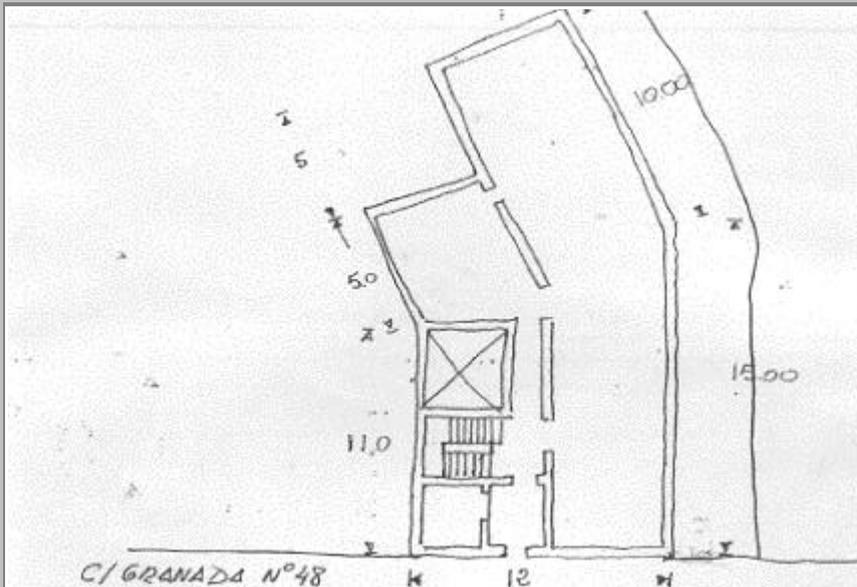
PLANOS Y FOTOS

Imposibilidad de acceso al interior. Mal estado general por abandono.

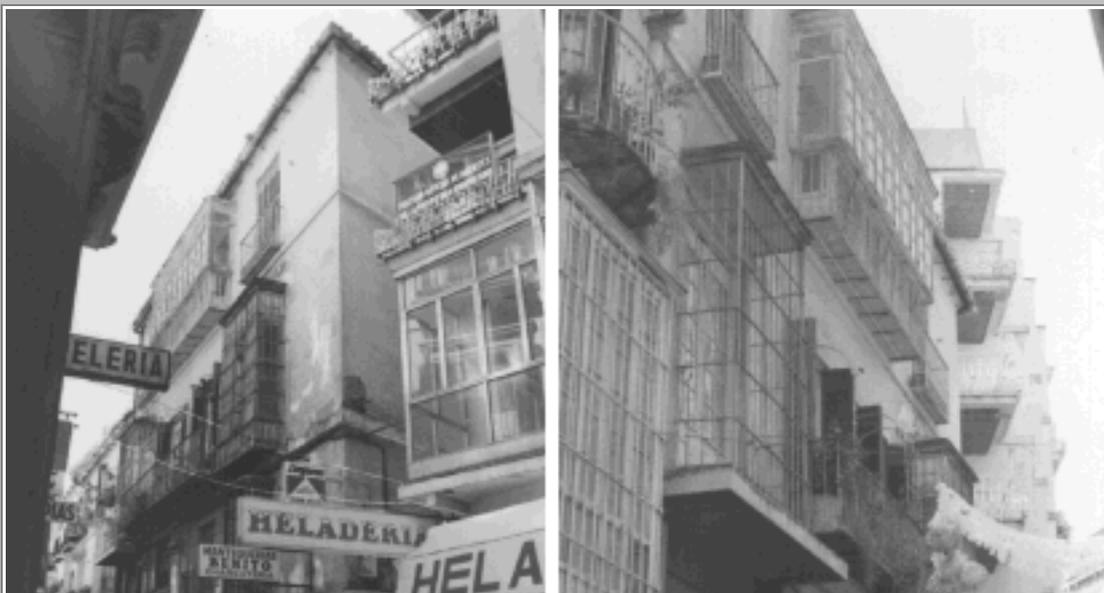
PLANOS Y FOTOS

Edificio en esquina a la calle S. José, presentando su fachada principal a C/ Granada y una lateral a la primera con huecos sin ordenación específica.

Se desarrolla en bajo, entreplanta y dos plantas, de las que la superior parece responder a una reforma, al no guardar similitud sus huecos con los del resto del edificio. En su planta baja-descentrada por el desplazamiento de su portada a la izquierda - portada adintelada enmarcada por pilastras dóricas y cornisa sobre el dintel. Entre ambos, una pequeña ventana enrejada. Quizás la portada sea del S. XIX. En la entreplanta, se ubican dos huecos más, alineados verticalmente con los superiores, con balcón y cierro de forja de vuelo curvo.

La planta principal, se conforma por cuatro huecos, destacando los dos balcones centrales, con balaustrada corrida y arbotantes de forja. A sus lados, sendos cierros de forja. Todos ellos de vuelo recto.

En la planta segunda, doble balcón central con cierro de madera corrido y a los laterales balcones sencillos de vuelo recto.

El edificio se corona por cubierta de teja.

El solar estructura una planta rectangular, muy irregular. A la derecha del zaguán se alinea la escalera y un patio cuadrado. La cubierta y la escalera es una cexgueli esférico sobre pechinas demostrando en su decoración isabelina una situación del S. XIX, manifiesta también en el acristalado de esta zona.
