PEPRI CENTRO. CATALOGO DE EDIFICIOS PROTEGIDOS

Situación	GRANADA, Nº 50		
Edificio	335	Zon	IV
Grado Protección	ARQUITECTONICA I		
Fach.	<input type="radio"/>	Tipol.	<input type="radio"/>
		Elem.	<input type="radio"/>
Estilo	Barroco		
Autor			
Epoca	S. XVIII - Finales

Situación GRANADA, Nº 50

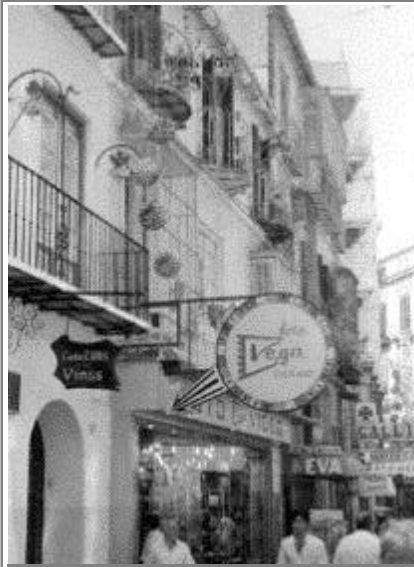
Las plantas primera y segunda presentan una fachada con decoración sencilla, con tres huecos alineados verticalmente en cada planta, estando estas separadas por línea de imposta o cornisa de poco desarrollo.

Los huecos son balcones adintelados de vuelo curvo y sin decoración, jambas ni dintel, excepto los huecos laterales de la planta primera, que pese a sus características similares se cubren con cierra de forja. El vuelo de los balcones y cierros apoya en piezas metálicas.

El edificio se corona por teja y canalón de recogida de aguas visto.

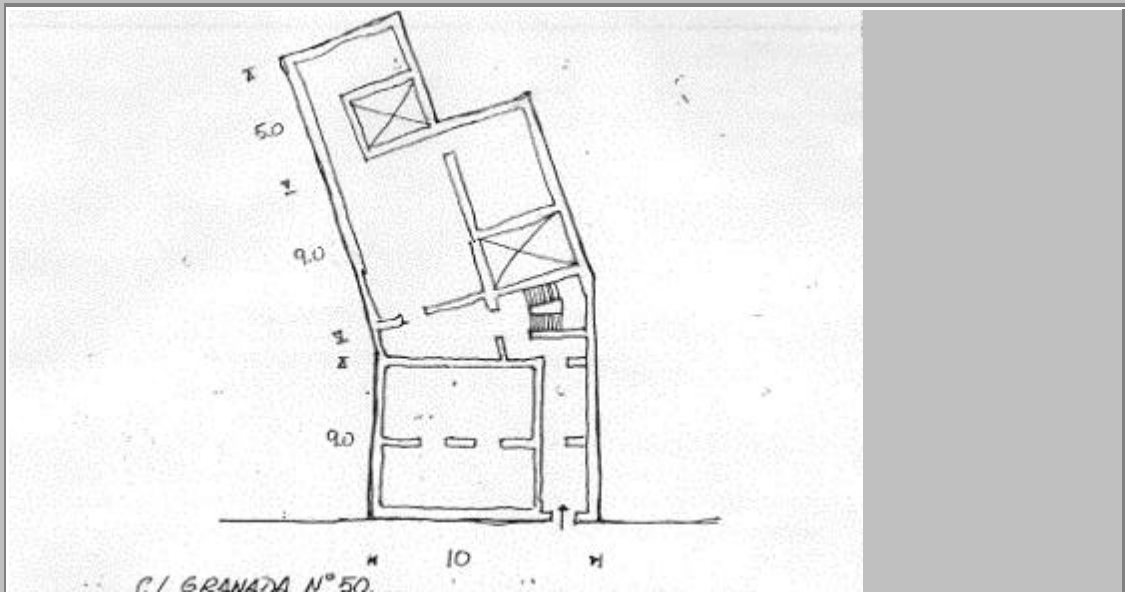
PLANOS Y FOTOS

Mal estado general de la edificación. Condiciones de infravivienda por escasez de iluminación y ventilación de patios.

El solar obliga a una planta rectangular muy quebrada e irregular con el cuerpo de escaleras en uno de sus laterales y dos pequeños patios de luces.

Necesidad de higienización de la planta y del edificio en general.
