PEPRI CENTRO. CATALOGO DE EDIFICIOS PROTEGIDOS

Situación	GRANADA, Nº 57-59		
Edificio	339	Zon	IV
Grado Protección	ARQUITECTONICA I		
Fach.	<input type="radio"/>	Tipol.	<input type="radio"/>
		Elem.	<input type="radio"/>
Estilo	Barroco		
Autor			
Epoca	S. XVIII

Situación GRANADA, Nº 57-59

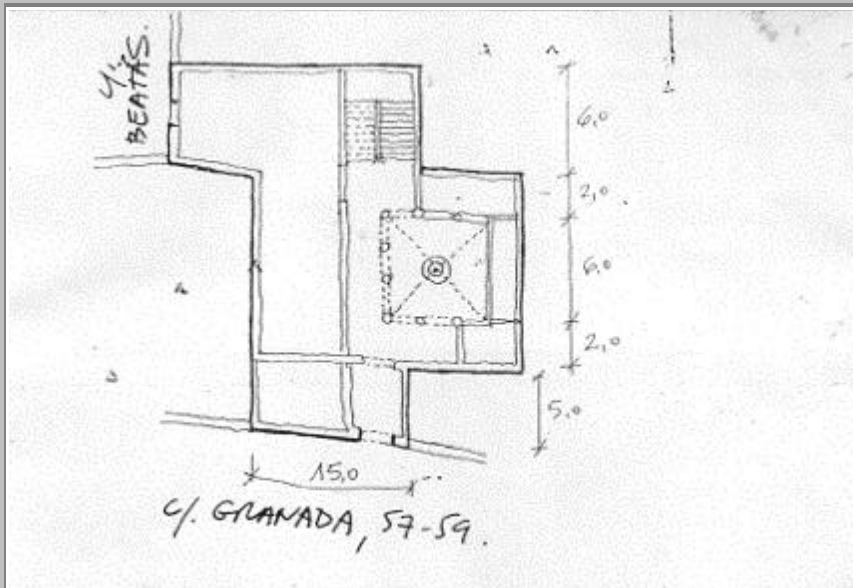
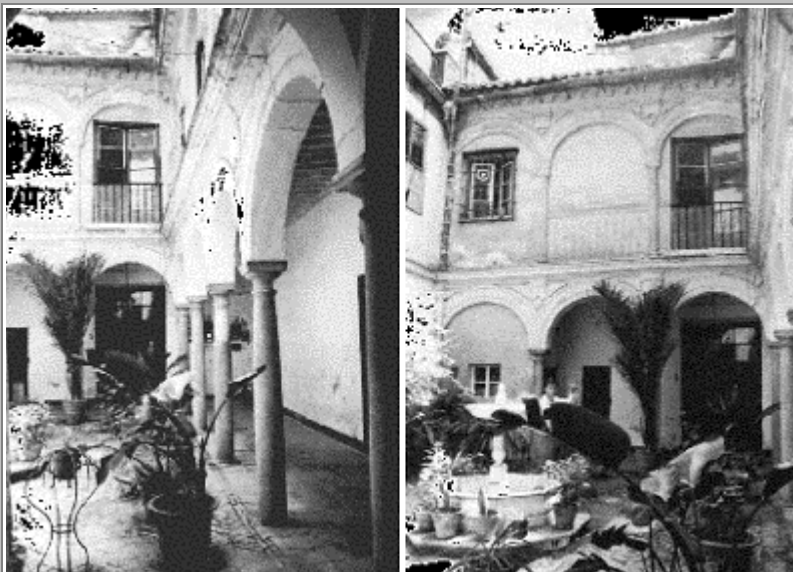
PLANOS Y FOTOS

Asentamientos diferenciales muy importantes en la estructura resistente.
El local comercial no se adecua al carácter del edificio.

Edificio entre medianeras con bajo y dos plantas. Composición descentrada al situarse su portada en el lateral derecho de la fachada.

Dicha portada posee un carácter muy macizo, con amplias jambas y dintel y cornisa sobre esta en la que apoya el vuelo de uno de los dos balcones de planta primera. En planta segunda, alineados verticalmente con estos, se disponen otros dos balcones. Los cuatro son adintelados, sin decoración y vuelo recto, sustentado en piezas metálicas.

Mayor interés presenta su interior, en el que tras el zaguán se abre un patio rectangular con arcos de medio punto en dos de sus lados, con tímpanos decorados y apoyados en columnas dóricas. El claustro o galería del mismo se cubre con vigas de madera.

Estudio detallado de la organización primitiva del edificio, con eliminación de añadidos, y adaptación a usos propuestos.
