TRATAMIENTO MEDIANERAS

NºEdificio: 342 Situacion: GRANADA, Nº 73

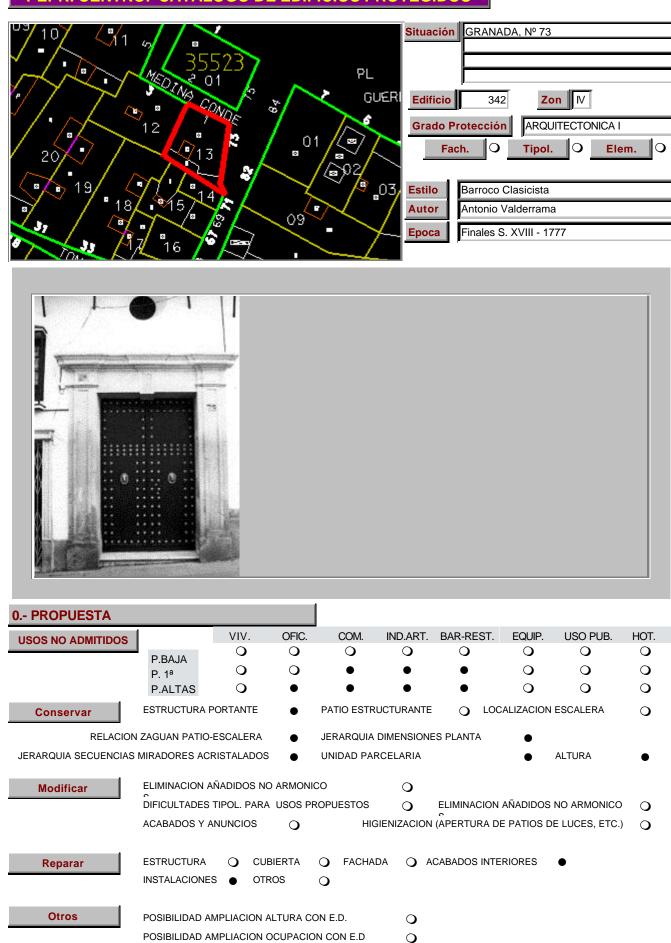
Edificio recién reparado. En aparente muy buen estado salvo problemas de humedades por ascensión en planta baja. No se ha podido acceder a la vivienda principal.

A pesar de su sencillez, posee fachada principal de cuidado diseño, con planta baja con portada clasicista enmarcada por pilastras cajeadas y dintel de piedra. Sobre ella se abre un pequeño óculo en entreplanta y a los lados pequeñas ventanas de reja enteriza con guardapolvos.

En la primera planta destaca el balcón enmarcado al estilo de la portada, con vuelo curvo y arbotantes de forja. En planta segunda, dos balcones de idéntico vuelo, pero sin enmarcar su hueco adintelado.

Líneas de imposta separa los pisos.

La fachada lateral a Medina Conde presenta otro acceso a la vivienda.

Por lo singular del edificio, debe tenerse muy en cuenta su carácter y ordenación interior para cualquier rehabilitación.

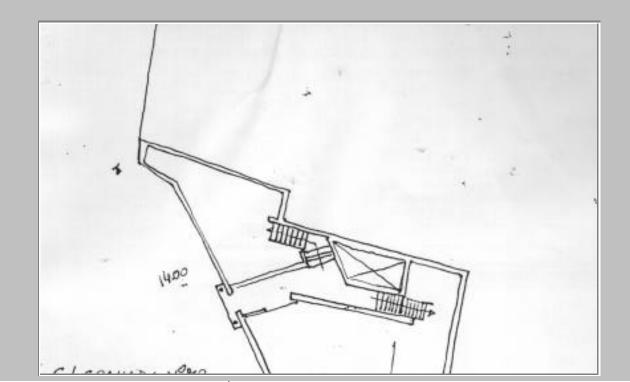
PLANOS Y FOTOS

Planta irregular, con amplio zaguán que desemboca en el cuerpo de escaleras y patio.
