1 DATOS GENERALES	Tipología Edificatoria
	Corrala Con Patio Estructur.
Situación GRANADA, Nº 76	Zaguán Zaguán Sit. Escalera Patio
	Inter. Densa Profunda (Pat.Traseros)
Propietario Vda. Diego Campos	Densa Profunda (Pat.Traseros) En Esquina Otras
Uso Actual B Planta Baja A Planta Altas	4 ELEMENTOS DE INTERES
Viv. Unif. 0 Adm. Publ. 0 Bar-Rest. 0	Tipología
Viv. Pluf. 0 Adm. Priv. 0 Hotelero 0	Organización Estructural
Museo 0 Comer. Gr. 0 Ind. Artes. 0	Fachada
Espec. 0 Comer. Pq. 0 Ind. Media 0	Patio Estructurante
Otros 0	Elementos Punturales: Portada 📕 Herrajes 🦳
NUMERO M2. UTILES	Cierros Columnas
VIVIENDAS 8 75	Carpintería Patios
OFICINAS 0	Solerías Otros
LOCALES 3 50	5 ELEMENTOS CONSTRUCTIVOS, MATERIALES.
Régimen de Ocupación	ESTADO CONSERVACION
Propiedad Alquiler	Estructura
Otros	MUROS
2 DESCRIPCION DE LA PARCELA	
Trama Urbana	F. Ladrillo

NºEdificio: 343 Situacion: GRANADA, Nº 76

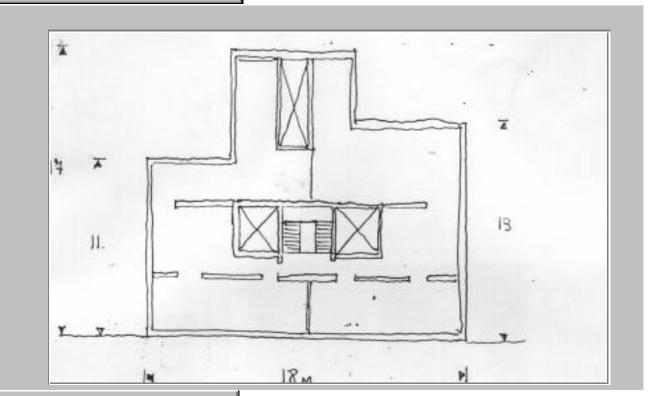
PLANOS Y FOTOS

Edificio en esquina con fachada principal a la C/ Granada y lateral a la calle Santiago, deja medianera vista en su lado derecho por el retranqueo de la edificación colindante (Granada, nº 47).

Se desarrolla en altura en bajo y tres plantas, más un cuerpo de ático retranqueado, que por su tratamiento actual desentona en la composición.

En planta baja, solo conserva el portal adintelado, enmarcado por jambas rebajadas de piedra y decoración de rocalla sobre el dintel.

La primera planta presenta huecos de arco rebajado en balcones empotrados, mientras que en la segunda y tercera planta el mismo tipo de huecos aparece en balcones de vuelo recto. Estos en las esquinas de calle Granada se ocultan tras cierros de madera. Decorados a tono con la fachada. Sobre el arco dichos balcones presentan decoración de rocalla. Igualmente el vuelo de los mismos apoya en ménsulas con caretas modernistas que en planta segunda interrumpen la línea de cornisa. Estas líneas de impostas o cornisas aparecen en todas las plantas y se quiebran en las esquinas. Sobre el tercer piso se desarrolla más, incorporando pequeñas ménsulas, para diferenciar el ático.

La propuesta de intervención es la eliminación de una planta de ático que no responde al carácter del edificio ni a la altura de edificación del entorno.
