PEPRI CENTRO. CATALOGO DE EDIFICIOS PROTEGIDOS

Situación	MENDEZ NUÑEZ, Nº 1		
Edificio	353	Zon	IV
Grado Protección	ARQUITECTONICA I		
Fach.	<input type="radio"/>	Tipol.	<input type="radio"/>
Elem.	<input type="radio"/>		
Estilo	Decimonónico Burgués Malagueño		
Autor	Jerónimo Cuervo		
Epoca	S. XIX - 1.871

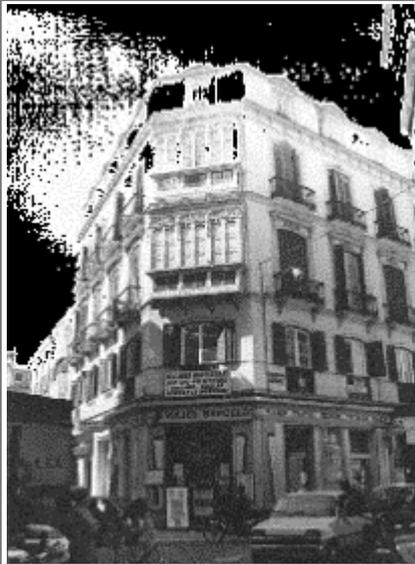
Edificio en esquina con bajo muy destrozado por los comercios, 3 plantas de balcones separados por imposta y ático. Portada con guarnecido de piedra con adornos.

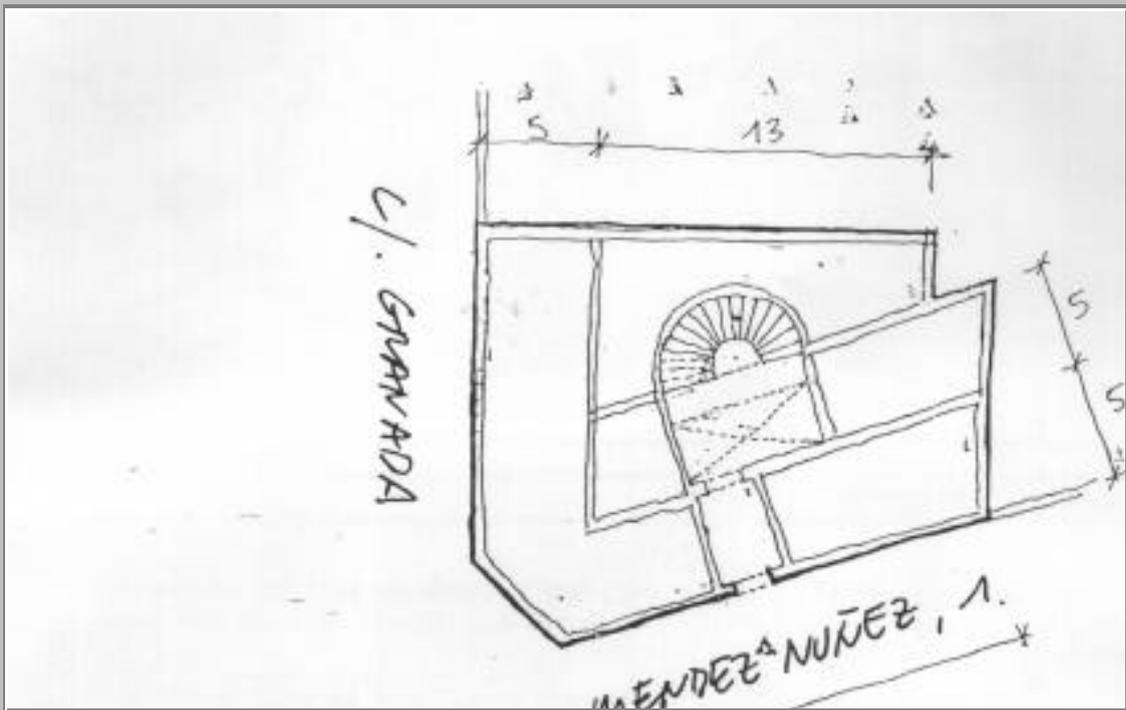
PLANOS Y FOTOS

El patio estructurante queda cegado en P. Baja.

El portal y zaguán se haya transformado por los locales comerciales.

La fachada se encuentra degradada por los locales comerciales.

Como objetivo fundamental de toda operación debe recuperarse la relación del patio con el zaguán y portal de acceso en planta baja.
