PEPRI CENTRO. CATALOGO DE EDIFICIOS PROTEGIDOS

| Situación | MENDEZ NUÑEZ, Nº 2 | | |
| Edificio | 354 | Zon | IV |
| Grado Protección | ARQUITECTONICA I | | |

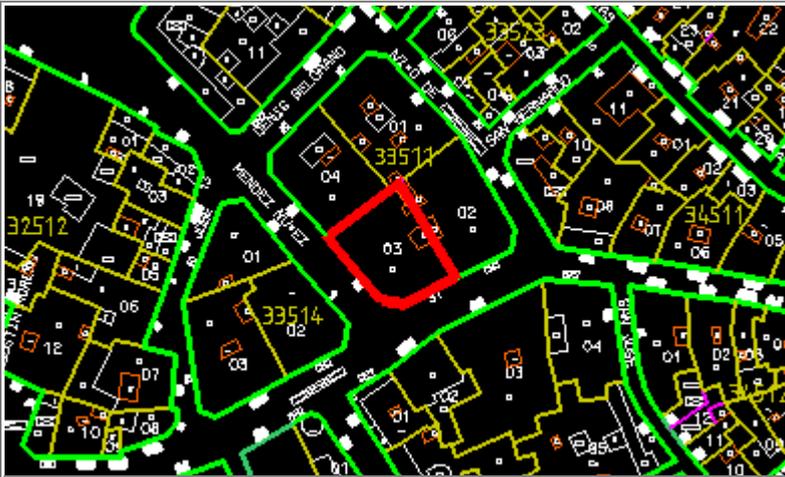
Tiene bajo, 3 plantas separadas por imposta y ático. El bajo está muy deteriorado por la instalación de la Caja Postal que ha afectado también a la primera planta que aunque no ha modificado el diseño de los huecos, eliminó su rejería.

| USOS NO ADMITIDOS | VIV. | OFIC. | COM. | IND.ART. | BAR-REST. | EQUIP. | USO PUB. | HOT. |
|---|---|---|---|---|---|---|---|---|
| Modificar | ELIMINACION AÑADIDOS NO ARMONICO ○ | | | | | | | |
| | DIFICULTADES TIPOL. PARA USOS PROPUESTOS ○ | | | | ELIMINACION AÑADIDOS NO ARMONICO ● | | | |
| | ACABADOS Y ANUNCIOS ● | | HIGIENIZACION (APERTURA DE PATIOS DE LUCES, ETC.) ● | | | | | |
| | INSTALACIONES ● | OTROS ○ | | | | | | |

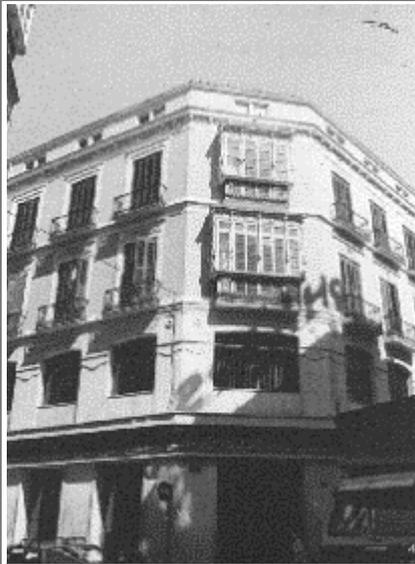
Esta es toda ella mixta de fundición y forja. La 1ª planta presenta amplios huecos con arco rebajado que se unen por una moldura quebrada que recorre toda la fachada, como en otros edificios de Cuervo, siendo ésta más amplia y decorada, con fondos entre las ventanas.

Los balcones son adintelados con sencillos recercados y motivos de soleos sobre el dintel, resaltando con cierros los ejes extremos de la fachada y la ochava; marcando las separaciones columnillas adosadas de base deprimida que componen una nota característica.

La cornisa del edificio es muy rica en pormenores decorativos: ménsulas, florones y placados de hojarasca. Sobre ella se levanta un ático de ventanas pequeñas que desdice del conjunto.

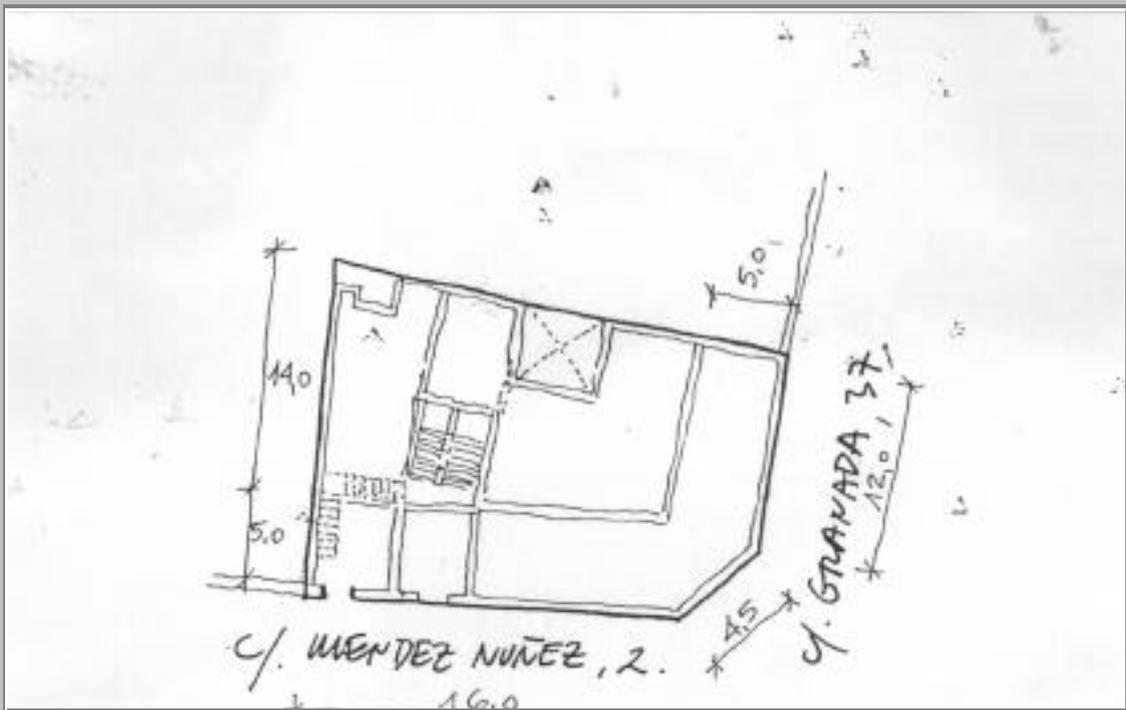
PLANOS Y FOTOS

En la planta baja y 1ª en buen estado (oficina bancaria)

En las restantes plantas en muy mal estado. Deshabitadas.

Se propone la recuperación del uso primitivo de vivienda en plantas altas.
Se propone la recuperación de relación zaguán-escalera-patio.
