PEPRI CENTRO. CATALOGO DE EDIFICIOS PROTEGIDOS

Situación	NIÑO DE GUEVARA, Nº 8		
Edificio	360	Zon	IV
Grado Protección	ARQUITECTONICA I		
Fach.	<input type="radio"/>	Tipol.	<input type="radio"/>
Elem.	<input type="radio"/>		
Estilo	Modernista		
Autor			
Epoca	S. XX - Primer Tercio

Situación NIÑO DE GUEVARA, Nº 8

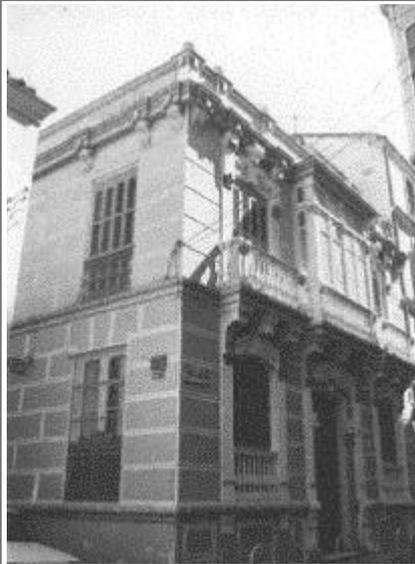
Edificio con planta baja, primera y terraza, con fachada lateral a la calle Pito; aunque es la principal a Niño de Guevara la que, aunque de menor longitud, ostenta un mayor alarde decorativo.

En dicha fachada marca el eje de la composición un cuerpo central de desarrollo vertical, formado por la portada y un cierro de madera sobre ella. Este cuerpo crea el eje de simetría y equilibra la composición. A sendos lados se conjugan balcones empotrados en bajo y con vuelo en la planta primera. Tanto los balcones como el portal reciben un tratamiento decorativo homogéneo: son vanos rebajados enmarcados por anchas molduras quebradas sobre el dintel, en el que se aprecian ménsulas con molduras en forma de equino y decoración vegetal. Las balaustradas de los balcones, así como el cierro, aunque imitan la tosquedad de la piedra.

Una línea de cornisa separa la planta baja de la primera. Y otra - mucho más desarrollada - la planta primera del pretil de la azotea. Dicho pretil retranqueado se adorna con pilarillos y bolas. Dicha cornisa apoya en las esquinas de fachada en ménsulas de decoración vegetal. Todo el paramento es estriado.

No hay propuesta de intervención que no sea la conservación.

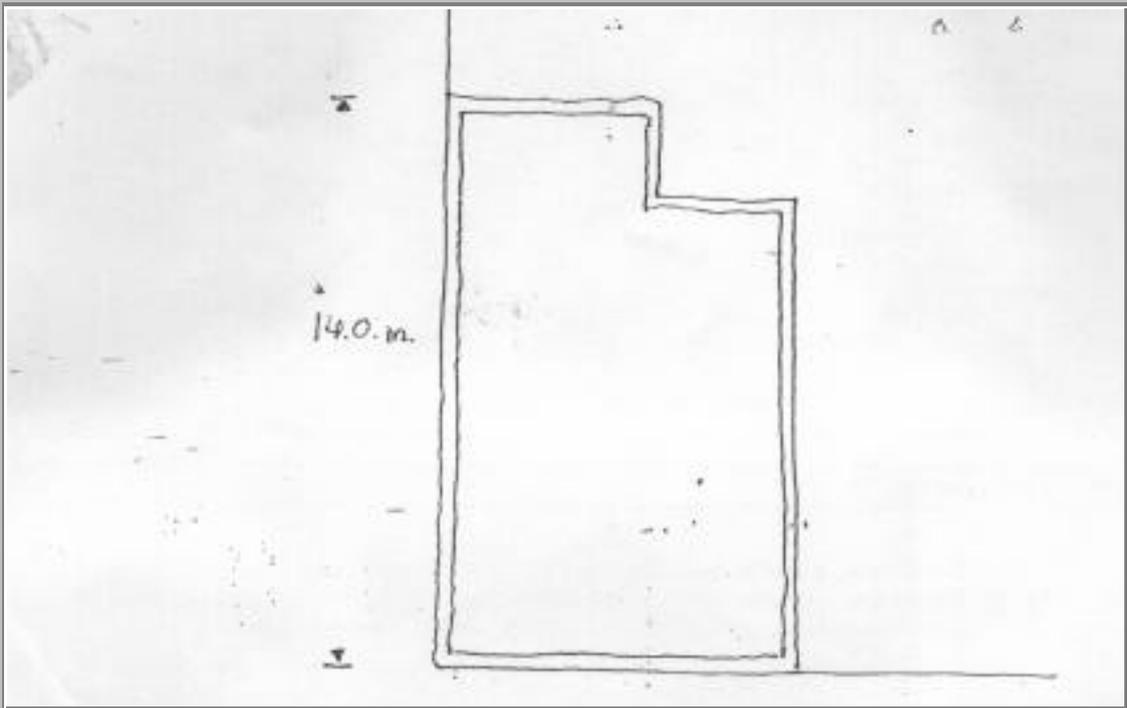
PLANOS Y FOTOS

No se ha facilitado el acceso al interior

La fachada lateral a C/ Pito, menos pretenciosa, presenta ventanas con reja enteriza en planta baja, destacando sobre el dintel las dovelas y tres balcones empotrados en la primera.
