PEPRI CENTRO. CATALOGO DE EDIFICIOS PROTEGIDOS

Situación	PLAZA DE LA MERCED, Nº 3		
Edificio	370	Zon	IV
Grado Protección	ARQUITECTONICA II		
Fach.	<input checked="" type="radio"/>	Tipol.	<input type="radio"/>
Elem.	<input checked="" type="radio"/>		
Estilo	Decimonónico Malagueño		
Autor			
Epoca	S. XIX

PLAZA DE LA MERCED, Nº 3

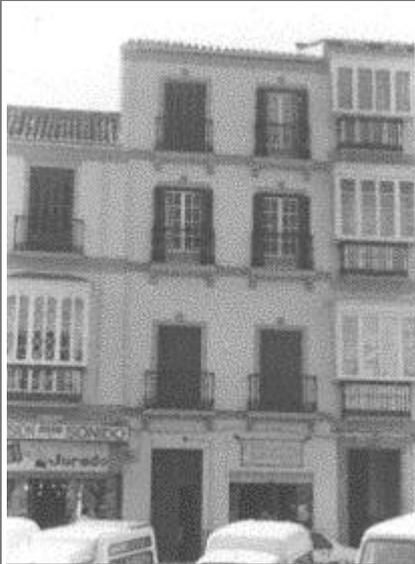
Edificio de viviendas entre medianeras, desarrollado en altura en bajo y tres plantas, separadas entre si por líneas de imposta molduradas, similares a las de las casas colindantes. Dichas impostas son interrumpidas por el vuelo de los balcones, pronunciado en proporción a la estrechez de la fachada. Dos balcones por planta con hueco adintelado enmarcado en sencilla moldura y sin más decoración que un motivo de venera sobre el dintel, crea el ritmo de los huecos; correspondiéndose en planta baja con el del portal y otro actualmente transformado por un local comercial. Presenta una planta muy desarrollada en profundidad, lo que obliga a una distribución muy irregular, por la carencia de un patio destacado, contando sólo con tres pequeños patios de luces.

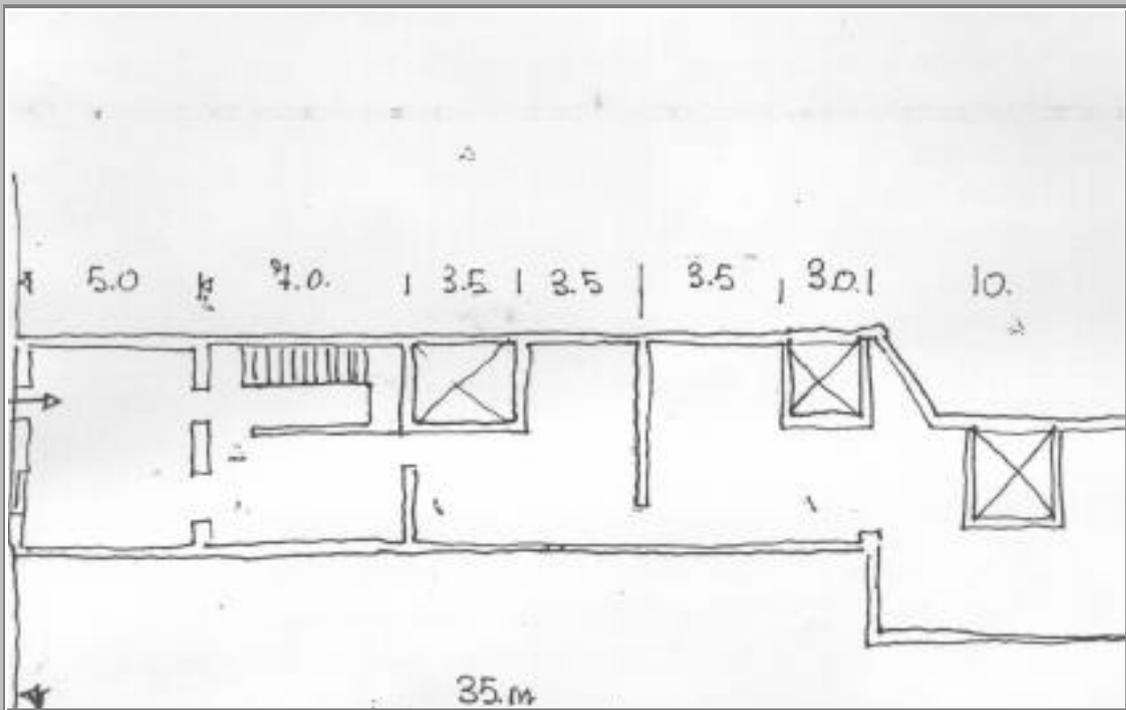
PLANOS Y FOTOS

Buen estado general.
Se han realizado reparaciones generales en el edificio hace unos 3 años.

Por la excesiva profundidad y angostura de la parcela, se propone una higienización mediante una apertura de patio en operación conjunta con la parcela nº 4.
