PEPRI CENTRO. CATALOGO DE EDIFICIOS PROTEGIDOS

Situación	PLAZA DE UNCIBAY, Nº 5		
Edificio	373	Zon	IV
Grado Protección	ARQUITECTONICA I		
Fach.	<input type="radio"/>	Tipol.	<input type="radio"/>
Elem.	<input type="radio"/>		
Estilo	Decimonónico Malagueño		
Autor			
Epoca	S. XIX - 2ª Mitad

PLAZA DE UNCIBAY, Nº 5

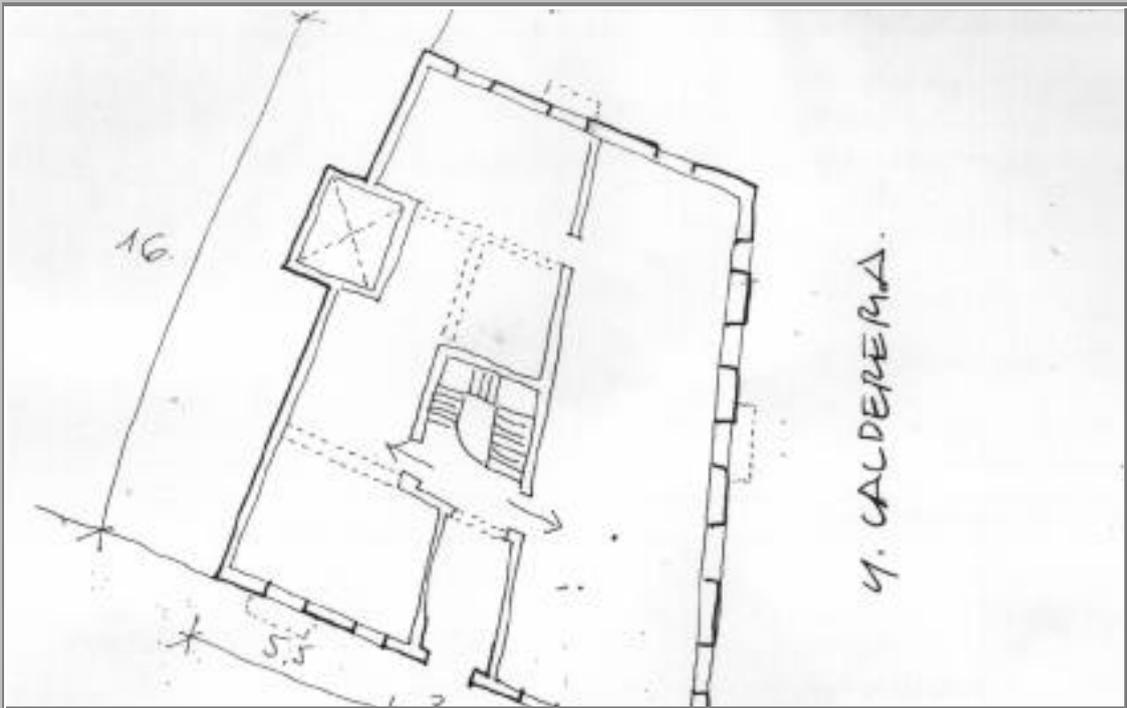
PLANOS Y FOTOS

En general el edificio se encuentra en mal estado de conservación.

Existen problemas de asientos diferenciales en la estructura.

Vivienda plurifamiliar con fachada a tres calles con bajo, una planta entresuelo, dos plantas y una de ático.

El bajo mantiene el diseño de los huecos primitivos, zócalo bajo y una sencilla portada adintelada con embocadura de mármol.

En el diseño del alzado se ha huido de la reiteración y se busca un ritmo alterno en la presentación de los huecos.

La planta entresuelo tiene sencillos balcones antepechados; sobre ésta se alzan dos plantas en las que se forman ejes verticales alternando los de ventanas antepechadas con balcones, habiéndose resaltado los ejes laterales (plaza de Uncibay) o central (C/ Calderería) mediante cierros acristalados, proyectándose estos elementos con más vuelo y volumen en la primera planta. El ático presenta sencillas ventanas horizontales.

La rejería es toda ella de fundición de diseño ochocentista.

Se propone mantener los usos actuales y permitir obras de reparaciones que no alteren el carácter del edificio.
