PEPRI CENTRO. CATALOGO DE EDIFICIOS PROTEGIDOS

Situación	RAMON FRANQUELO, Nº 6		
Edificio	377	Zon	IV
Grado Protección	ARQUITECTONICA II		
Fach.	<input type="radio"/>	Tipol.	<input type="radio"/>
Elem.	<input type="radio"/>		
Estilo	Decimonónico Burgués Malagueño		
Autor			
Epoca	S. XIX

Situación RAMON FRANQUELO, Nº 6

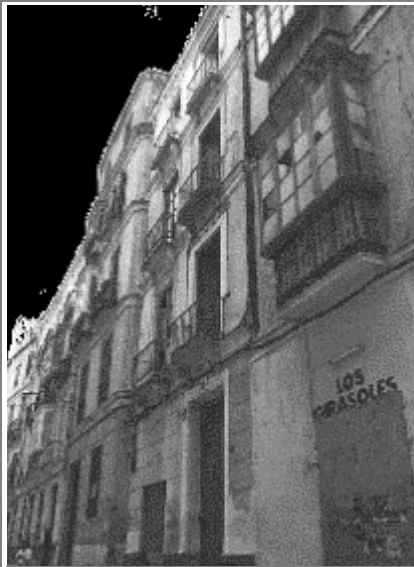
Elementos Interés: Otros: Composición fachada.

Reforma reciente del interior con subdivisión de las antiguas viviendas en apartamentos.
