# PEPRI CENTRO. CATALOGO DE EDIFICIOS PROTEGIDOS

<b>Situación</b>	SAN AGUSTIN, Nº 11		
<b>Edificio</b>	383	<b>Zon</b>	IV
<b>Grado Protección</b>	ARQUITECTONICA II		
<b>Fach.</b>	<input checked="" type="radio"/>	<b>Tipol.</b>	<input checked="" type="radio"/>
<b>Elem.</b>	<input type="radio"/>		
<b>Estilo</b>	Barroco		
<b>Autor</b>			
<b>Epoca</b>	S. XVIII

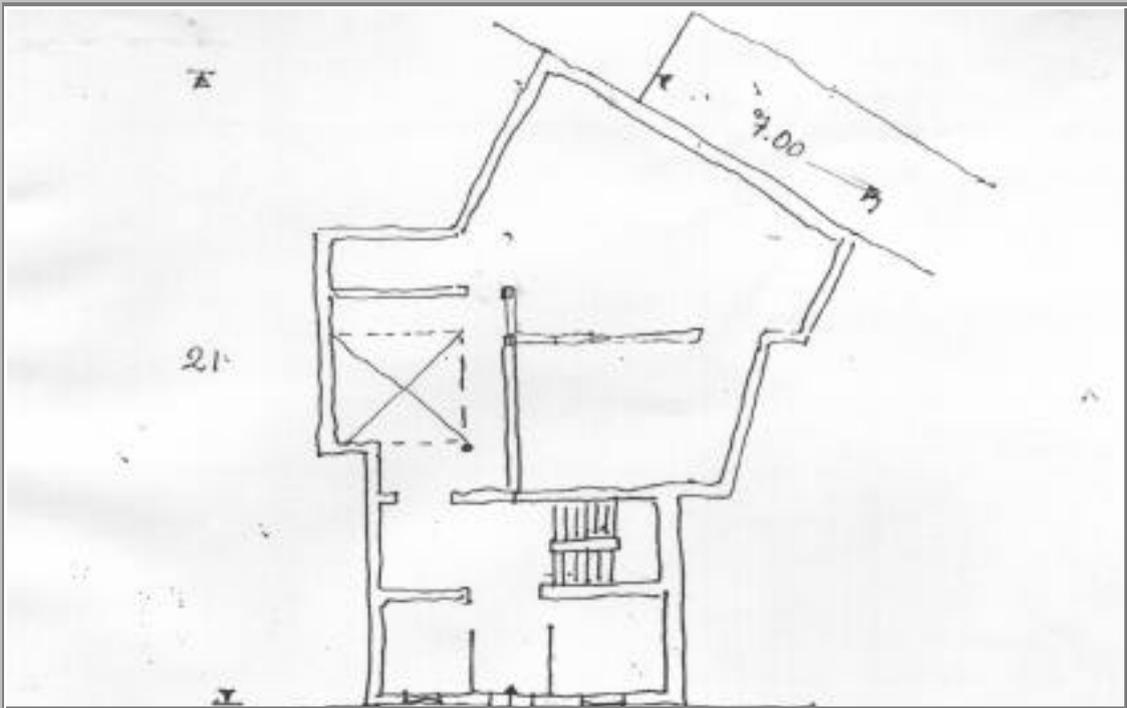
**PLANOS Y FOTOS**

Edificio en buen estado de conservación general, con uso particular de una asociación religiosa.

Edificio entre medianeras con planta muy irregular y dos fachadas, principal a C/ San Agustín y trasera a C/ Allejón abierto en la C/ S. José.

Aunque el portal y el zaguán ,se encuentran centralizados respecto a la fachada principal, tanto el hueco de escaleras como el patio de luces están situados en laterales opuestos.

La fachada, presenta rasgos del S. XVIII, tanto por la altura de sus plantas (bajo +2), como por la tipología de sus huecos, principalmente los dos ventanales del bajo con reja externa de forja a ambos lados del portal y los dos balcones también enrejados con tejadillo a modo de guardapolvo que se corresponden con los descritos de la planta inferior. El resto de los huecos son balcones de vuelo recto y empotrados. Todos con apertura de vano rectangular, adintelada y sin decoración.

Simples líneas de imposta marcan la separación entre las plantas.

El uso particular del edificio no afecta al estado del edificio ni a su conservación.
