PEPRI CENTRO. CATALOGO DE EDIFICIOS PROTEGIDOS

Situación	SAN AGUSTIN, Nº 15		
Edificio	385	Zon	IV
Grado Protección	ARQUITECTONICA II		
Fach.	<input checked="" type="radio"/>	Tipol.	<input type="radio"/>
Elem.	<input type="radio"/>		
Estilo	Popular Malagueño		
Autor			
Epoca	Fin S. XVIII - Principios S. XIX

SAN AGUSTIN, Nº 15

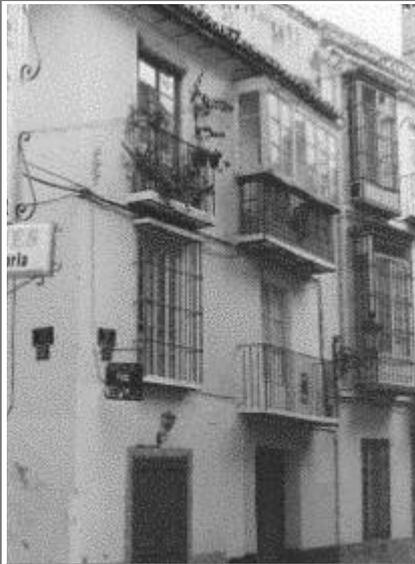
Su fachada principal (C/ S. Agustín) se distribuye con B+2 alturas y dos huecos por planta; siendo los superiores de balcón de hueco recto sobre el portal y ventanal enrejado en planta primera; y dos balcones similares en la superior de los que el de la derecha posee cierra de madera.

La fachada a C/ S. José posee huecos muy desiguales de pequeñas ventanillas enrejadas y balcones.

La intervención debe respetar el carácter del edificio en su relación con el valor ambiental del entorno.

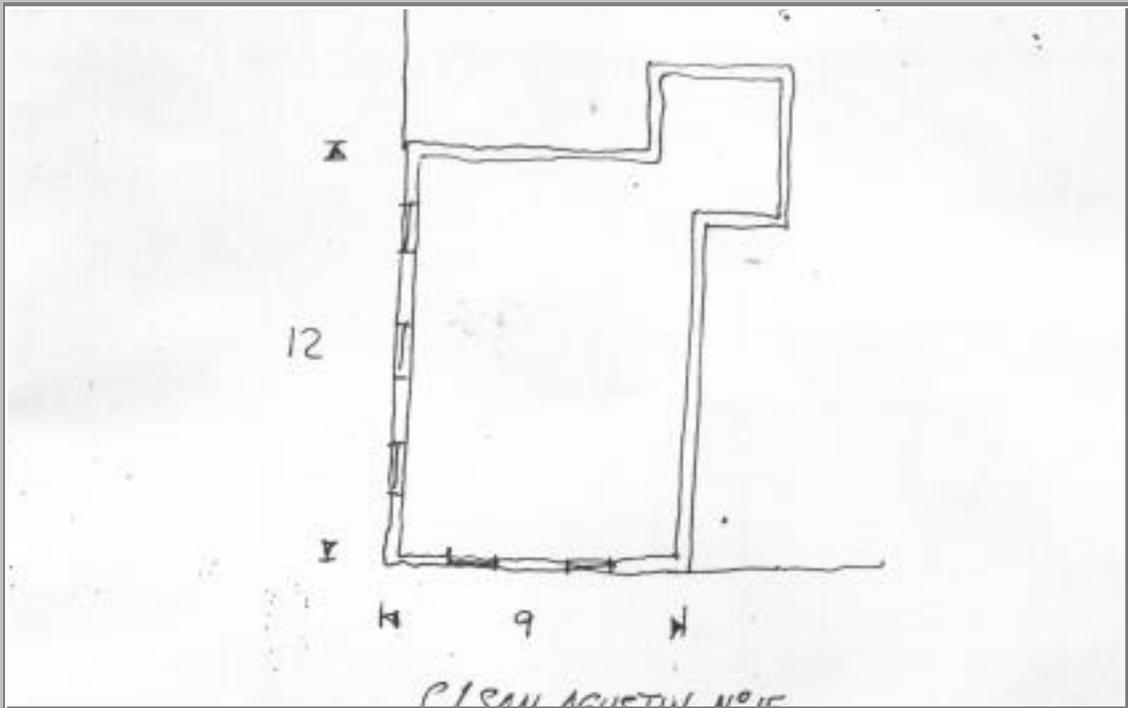
PLANOS Y FOTOS

En obras de reforma. No se ha podido acceder al interior.

Edificio con planta en esquina a la C7 S. José a la que presenta fachada lateral.
