PEPRI CENTRO. CATALOGO DE EDIFICIOS PROTEGIDOS

Situación	SAN AGUSTIN, Nº 19		
Edificio	387	Zon	IV
Grado Protección	ARQUITECTONICA I		
Fach.	<input type="radio"/>	Tipol.	<input type="radio"/>
Elem.	<input type="radio"/>		
Estilo	Decimonónico Malagueño		
Autor			
Epoca	S. XIX

NºEdificio:

SAN AGUSTIN, Nº 19

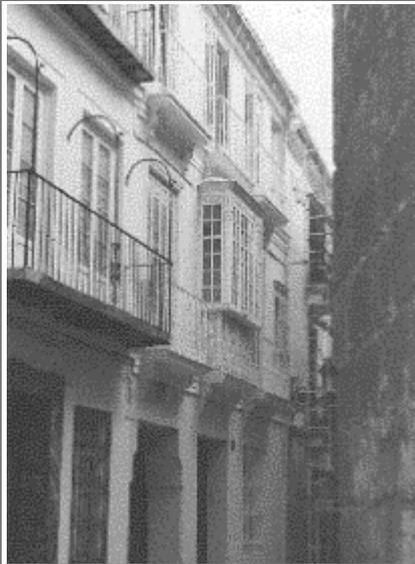
Edificio entre medianeras, en buen estado de conservación por reformas recientes.

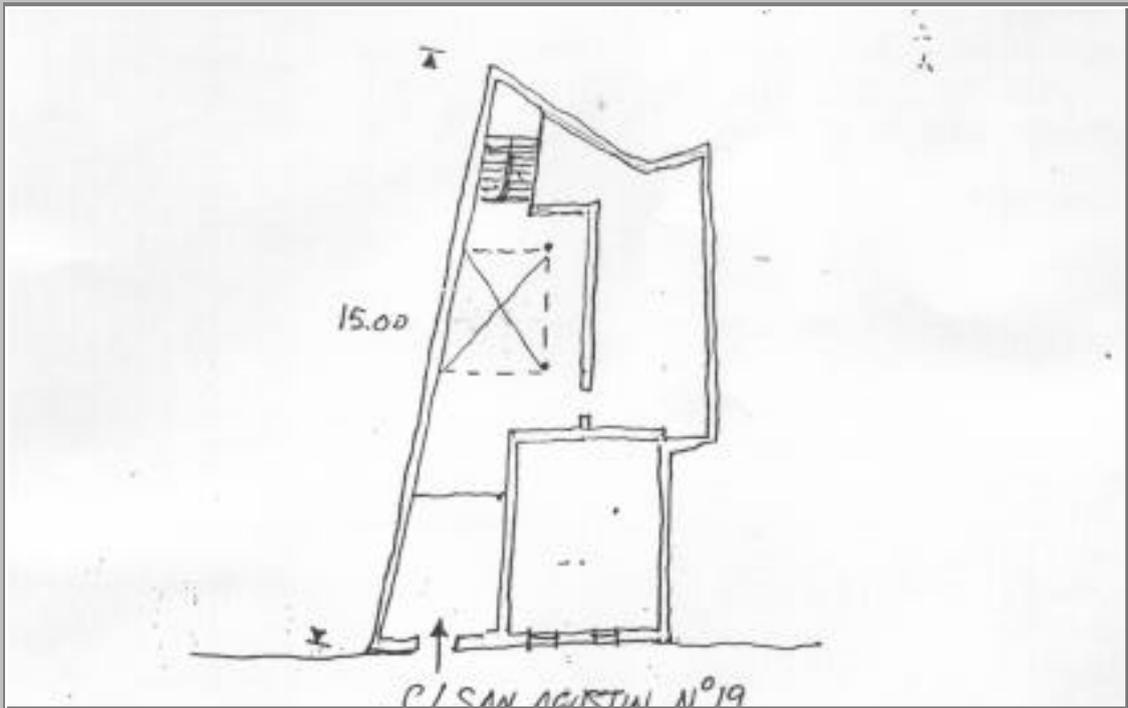
PLANOS Y FOTOS

Buen estado general, reforma reciente. Ampliación de altura por ático.

Posee planta irregular con solar alargado, con zaguán y patio de luces, escaleras en un lateral. Destaca el patio con galerías acristaladas y carpintería con motivos decorativos del XIX en tres de sus lados, arrancando la escalera del mismo.

El edificio corresponde a una unidad de vivienda de tres plantas, se haya en buen estado de conservación. No hay propuesta de intervención.

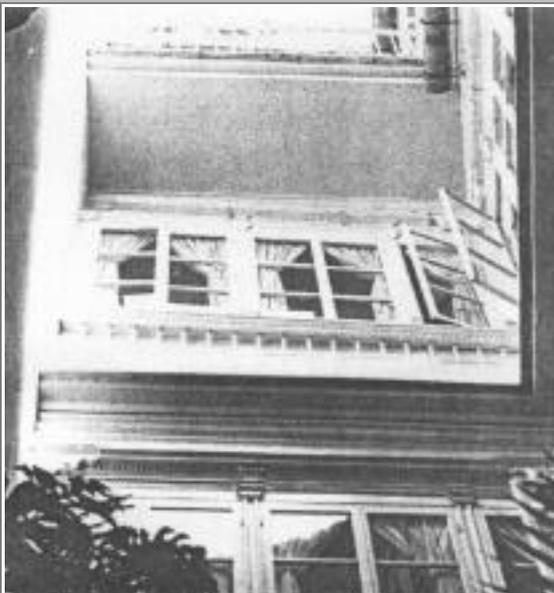
PLANOS Y FOTOS

En fachada, separa sus plantas (B+2) con líneas de imposta molduradas, en las que apoyan las ménsulas que sustentan el vuelo de los balcones.

Dicha fachada posee composición de huecos simétrica por la situación central de su portal. A ambos lados de éste se abren una ventana y el que podía ser el portal de su antigua cochera.

En pisos superiores, tres balcones con hueco recto enmarcado en moldura y un hueco adintelado menor a la derecha. El balcón central del piso noble posee cierra con carpintería del XIX.
