PEPRI CENTRO. CATALOGO DE EDIFICIOS PROTEGIDOS

Situación	SAN AGUSTIN, Nº 21		
Edificio	388	Zon	IV
Grado Protección	ARQUITECTONICA II		
Fach.	<input checked="" type="radio"/>	Tipol.	<input type="radio"/>
Elem.	<input type="radio"/>		
Estilo	Decimonónico Malagueño		
Autor			
Epoca	S. XIX

Situación SAN AGUSTIN, Nº 21

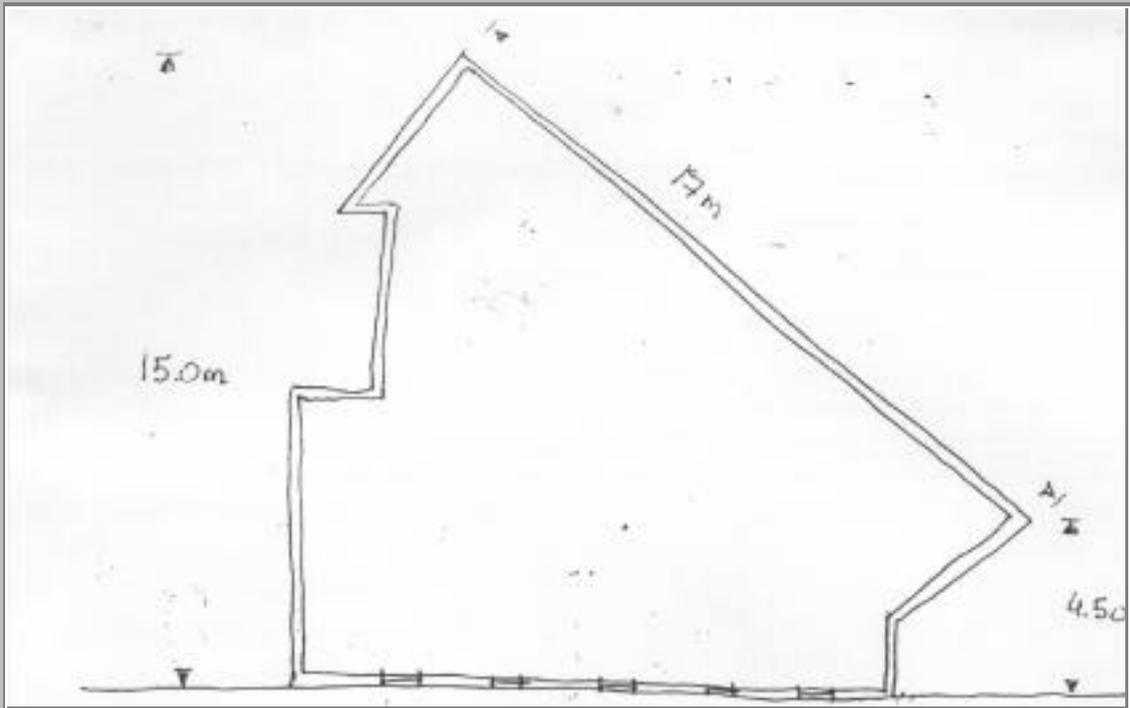
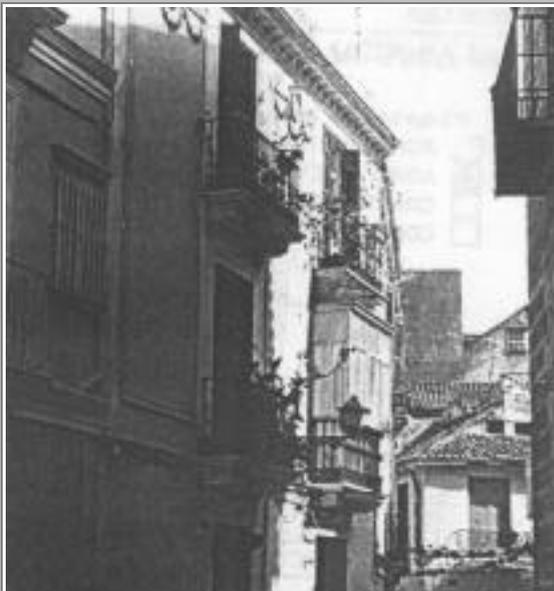
PLANOS Y FOTOS

Buen estado de conservación exterior. No se ha facilitado el acceso al interior.

Edificio de viviendas entre medianeras, con planta totalmente irregular por las exigencias del solar.

Concepción "fachadista", siendo esta el único elemento destacado del inmueble. Dicha fachada se concibe con una decoración propia del Ecléctico decimonónico en una estructura compositiva de dos huecos por planta, siendo estas B+2.

En planta baja, dos portales adintelados enmarcados en molduras quebradas desde la parte superior del zócalo a jambas y dinteles, con la clave resaltada.

Una imposta moldurada separa esta planta baja de las superiores que se conciben con un tratamiento unitario por la decoración que estructura la fachada de estas plantas en cinco cuerpos: dos con los huecos de balcones alineados con los portales inferiores y tres entre ellos con moldura enmarcando un rectángulo y decoración de guirnalda y floral en su parte superior. Los balcones son de hueco adintelado y vuelo recto, apoyando estos en líneas de tacos y ménsulas en sus extremos muy decorados. Corona la fachada una cornisa muy decorada con pequeñas ménsulas y motivos clasicistas.
