PEPRI CENTRO. CATALOGO DE EDIFICIOS PROTEGIDOS

Situación	SAN AGUSTIN, Nº 23		
Edificio	389	Zon	IV
Grado Protección	ARQUITECTONICA II		
Fach.	<input checked="" type="radio"/>	Tipol.	<input type="radio"/>
Elem.	<input checked="" type="radio"/>		
Estilo	Decimonónico Malagueño		
Autor	Jerónimo Cuervo		
Epoca	S. XIX - 1.883

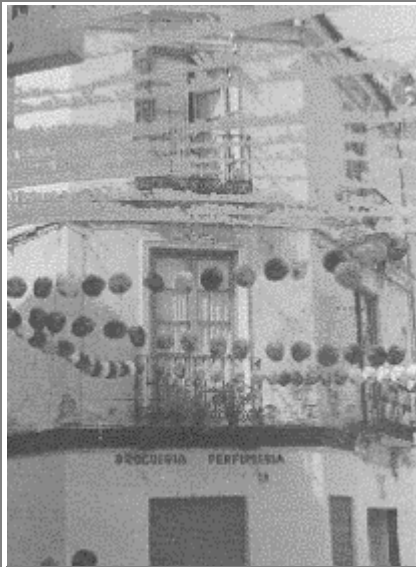
Edificio en esquina a la calle Granada, presenta bajo y dos plantas y una composición de fachada muy sencilla de sabor popular, pero de cuidado diseño.

En planta baja, tres portales sin decoración a calle san Agustín y varios modernos a C/ Granada. Siendo el central de S. Agustín el de acceso al edificio.

La fachada presenta un tratamiento idéntico en sus plantas primera y segunda, con ventanilla con reja en el lateral izquierdo (a C/ San Agustín) y tres balcones por planta (dos en C/ S. Agustín y el tercero en la esquina a Calle Granada). Dichos balcones son huecos adintelados con molduras muy sencillas en jambas y dintel. Tan sólo difiere la decoración sobre el dintel, que en la primera planta está más desarrollada, siendo en ambas motivos florales. El vuelo de los balcones apoya en ménsulas con motivos de rocalla que pisan las líneas de imposta de separación de las plantas.

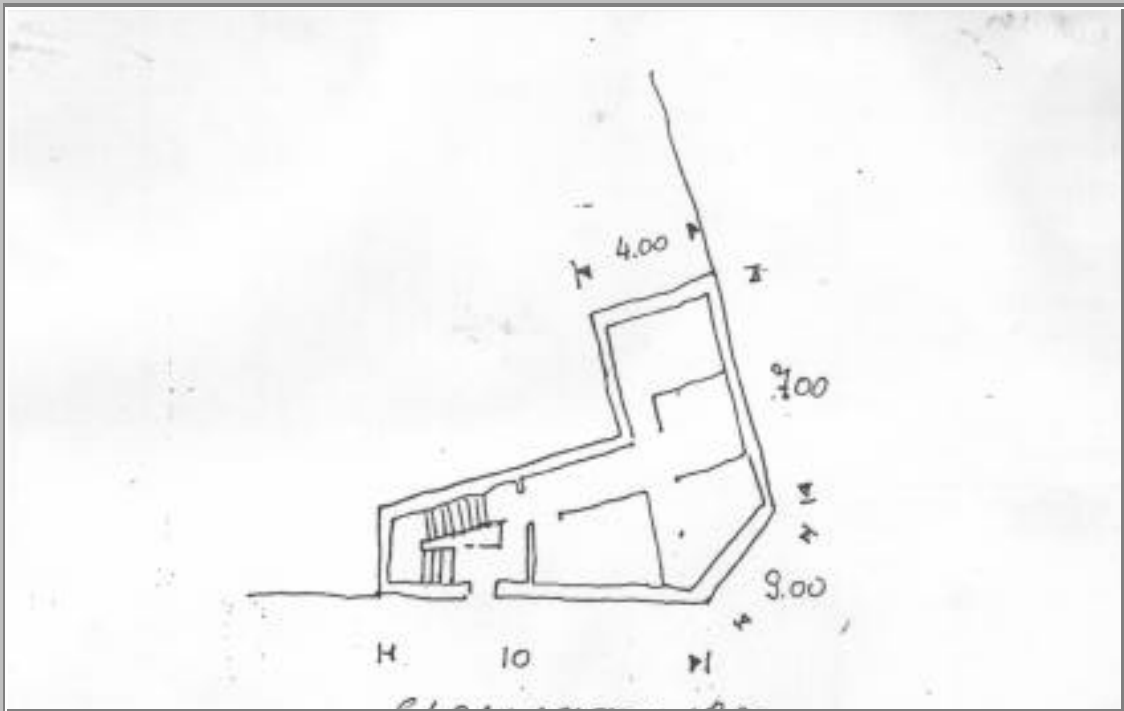
PLANOS Y FOTOS

Mal estado general interior.
Forjados flechados y escalera por diferencia de asientos.

Posee planta en "L", con acceso por su lateral izquierdo, a un pequeño zaguán y cuerpo de escaleras; sin elementos destacados.
