PEPRI CENTRO. CATALOGO DE EDIFICIOS PROTEGIDOS

| Situación | SAN AGUSTIN, Nº 4 | | |
| Edificio | 380 | Zon | IV |
| Grado Protección | ARQUITECTONICA I | | |

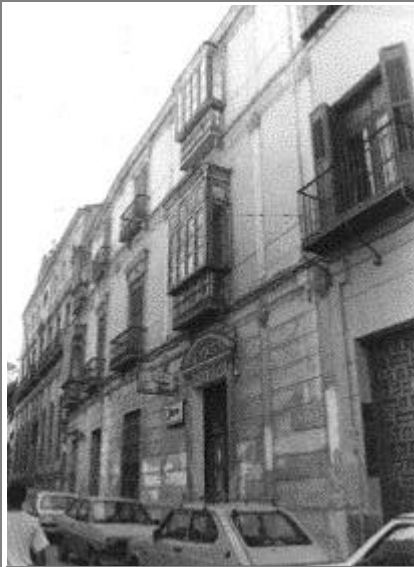
Edificio entre medianeras con paramento enfoscado, con bajo y dos plantas de balcones separados por imposta. La fachada se articula mediante pilastras con espitel floral en el bajo y curvado en las plantas superiores, apareciendo también pormenores decorativos en las líneas de imposta.
