PEPRI CENTRO. CATALOGO DE EDIFICIOS PROTEGIDOS

Situación	SAN AGUSTIN, Nº 5		
Edificio	381	Zon	IV
Grado Protección	ARQUITECTONICA I		
Fach.	<input type="radio"/>	Tipol.	<input type="radio"/>
Elem.	<input type="radio"/>		
Estilo	Decimonónico Burgués Malagueño		
Autor			
Epoca	S. XIX - Ultimo Cuarto

381

SAN AGUSTIN, Nº 5

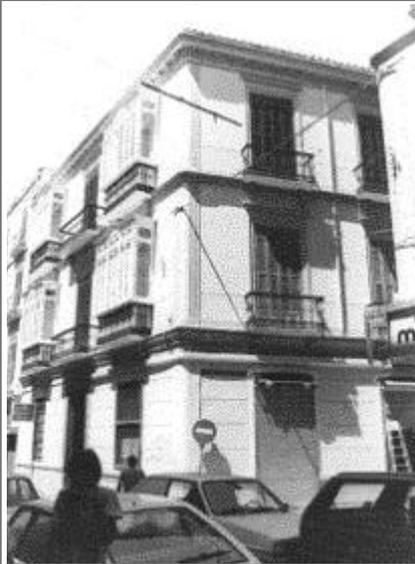
Edificio en esquina con paramento enfoscado y bajo más dos plantas de balcones separados por imposta.

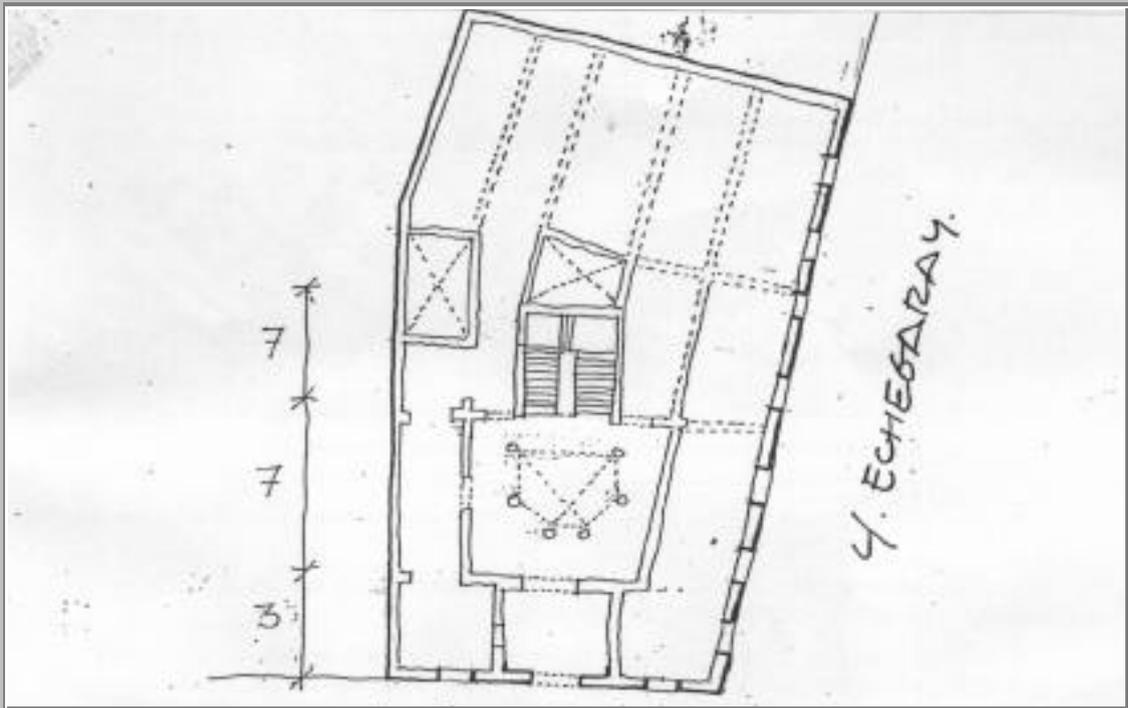
PLANOS Y FOTOS

Humedades en planta baja

Los locales comerciales no se adecua al carácter del edificio.

En general muy buen estado de conservación

Edificio de gran interés, que se conserva en buen estado y que admite como intervención una restauración o una rehabilitación mínima. No se deben de cambiar sus usos.

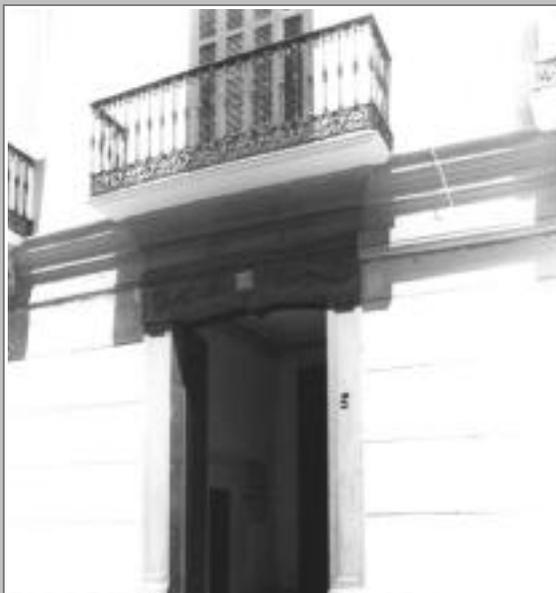
PLANOS Y FOTOS

En el bajo se conserva zócalo de piedra y el cajeadado horizontal y algunos huecos del diseño original, como las ventanas de rejería empotrada. La portada, con embocadura de piedra, tiene jambas cajeadas y dintel con doble arquillo rebajado con soleos en relieve flanqueando el motivo central.

Los balcones, adintelados, tiene sencillo recercado y rejería de fundición, apoyándose en ménsulas.

En la fachada a C/ San Agustín hay un ritmo compositivo siendo el eje sobre la portada de balcones más amplios y los laterales se abren con cierros de madera acristalados, con cuerpo apuntado central y decoración floral. La fachada a C/ Echegaray es completamente uniforme.

Remata en cornisa denticulada, que recoge el tejado.

Tras el zaguán se abre un hermoso patio de planta poligonal, que limitan columnillas de fundición sobre las que se levanta una galería acristalada de vidrios de colores.

Al fondo se abre una doble escalera.
